ANKARA ÜNİVERSİTESİ  
FEN BİLİMLERİ ENSTİTÜSÜ

YÜKSEK LİSANS TEZİ

İSTANBUL KORULARININ PEYZAJ TASARIMI AÇISINDAN  
DEĞERLENDİRİLMESİ: HİDİV İSMAİL PAŞA KORUSU ÖRNEĞİ

PEYZAJ MİMARLIĞI ANABİLİM DALI

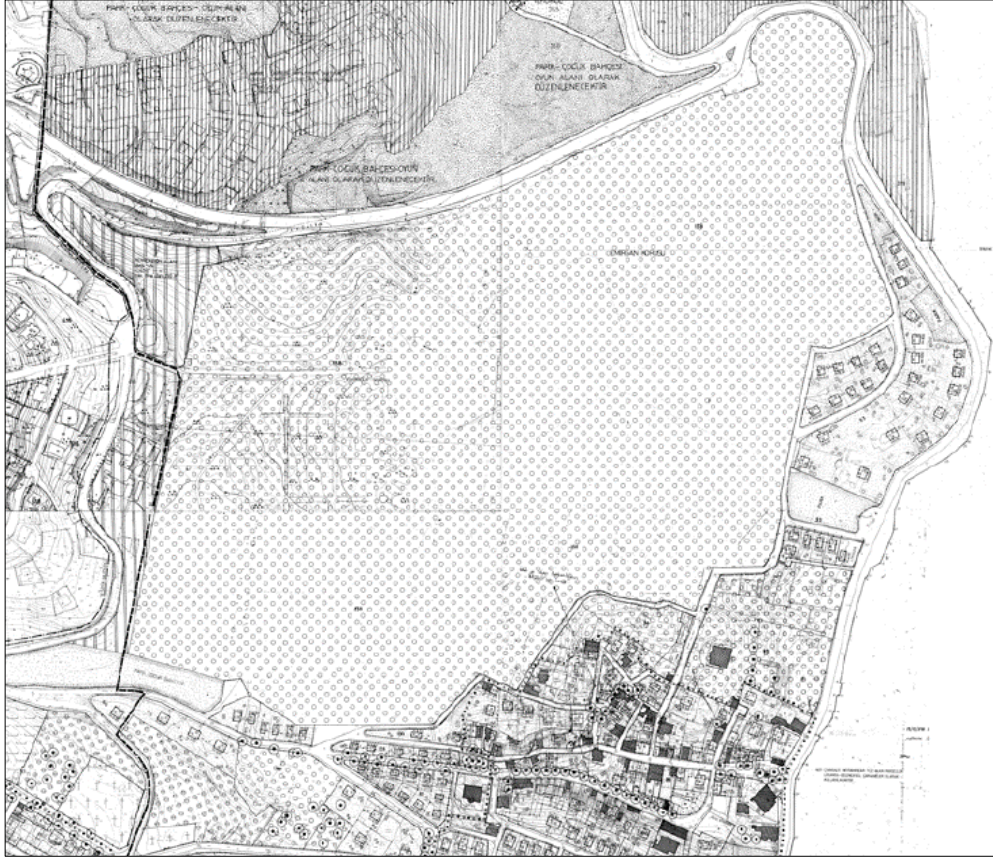
İmar planı incelendiğinde Emirgan Korusu mülkiyeti İstanbul Belediyesi'ne aittir. Yürürlükte yer alan imar planında (Şekil 2.10) Sarıyer ilçesi, Emirgan mahallesi, 45 pafta, 158 ada, 2,3 ve 4 numaralı parseller koru sınırlarını oluşturmaktadır (Buğdaycıoğlu, 2004).

Şekil 2.10 Yürürlükteki imar planı (Orijinali 1:1000 ölçekli olan 4 adet imar planının birleştirilmesi ile oluşturulmuştur.) (Buğdaycıoğlu, 2004)

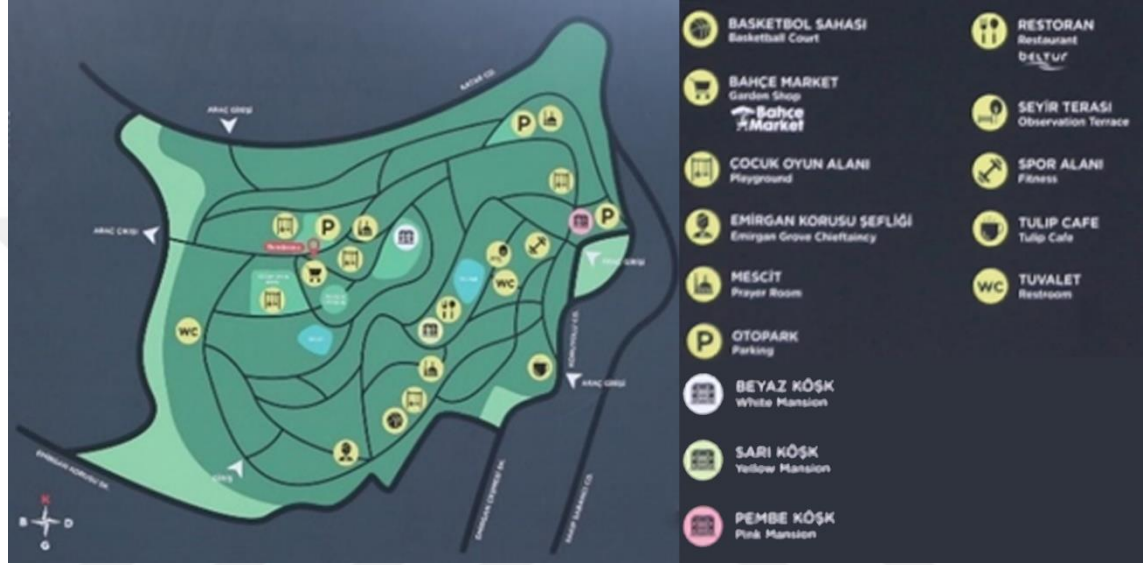
Şekil 2.11 Emirgan alan işlevleri haritası (Orijinal, 2022)

Emirgan Korusu içinde, basketbol sahası, bahçe market, çocuk oyun alanı, koru şefliği, mescit, otopark, restoran, seyir terası, spor alanı, kafe, tuvalet bulunmaktadır. Güncel işlev haritası Şekil 2.11’de verilmiştir.

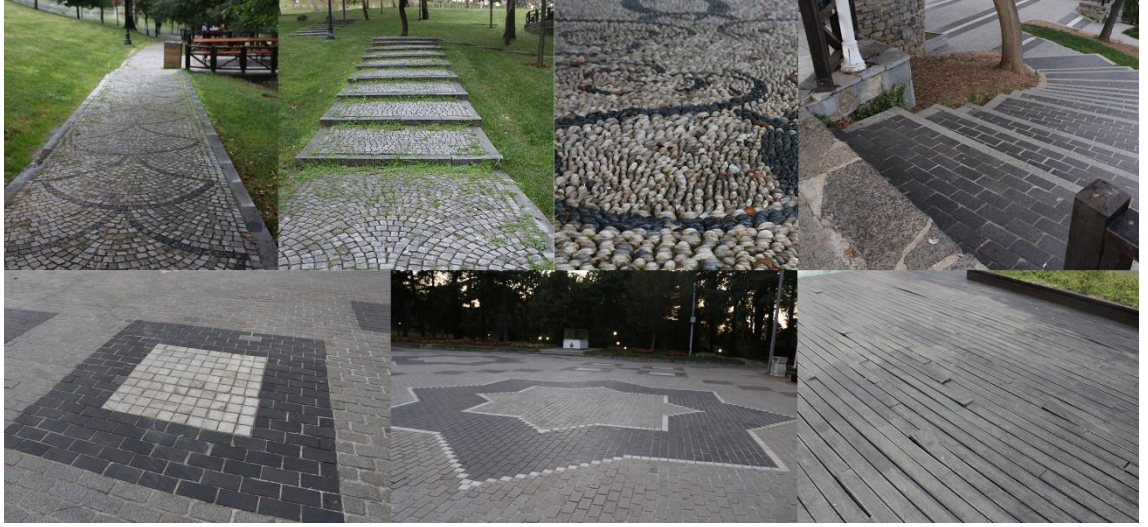
Koruluk alan genelinde döşeme çeşitliliği gözle görünür şekilde farklılaşmadır. Kullanım biçimine göre döşemelerde değişim gözlenmektedir. Döşeme malzeme örnekleri şekil 2.13'te sıralanmıştır.

Şekil 2.13 Döşeme türleri (Orijinal, 2022)

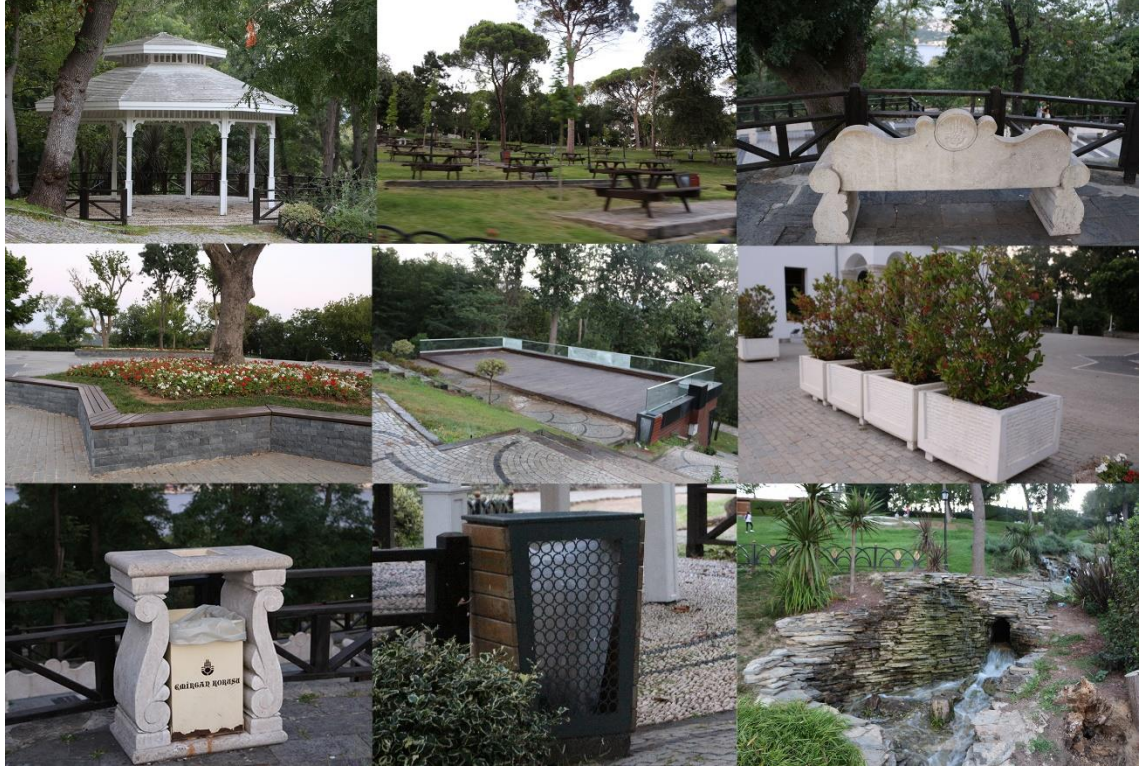
Köşk çevresinde bulunan donatı elemanları kendi içinde bütünlük oluştururken, koruluk alanın kalan kısmında kullanılan donatı elemanları da materyal ve tasarım anlayışı olarak farklı bir bütünlük oluşturmuştur.

Şekil 2.14 Donatı elemanları (Orijinal, 2022)

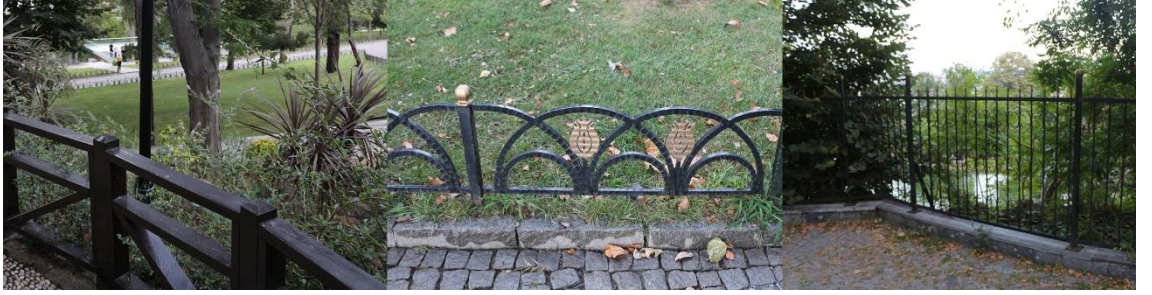
Şekil 2.16 Korkuluklar (Orijinal, 2022)

Korkuluklar ise işlevlerine göre değerlendirilebilir. Şekil 2.16’te verilen örnek korkuluklar değerlendirildiğinde genellikle Koruma amaçlı, estetik olarak tamamlayıcı ve sınır oluşturmak amacıyla korkuluklar kullanılmıştır.

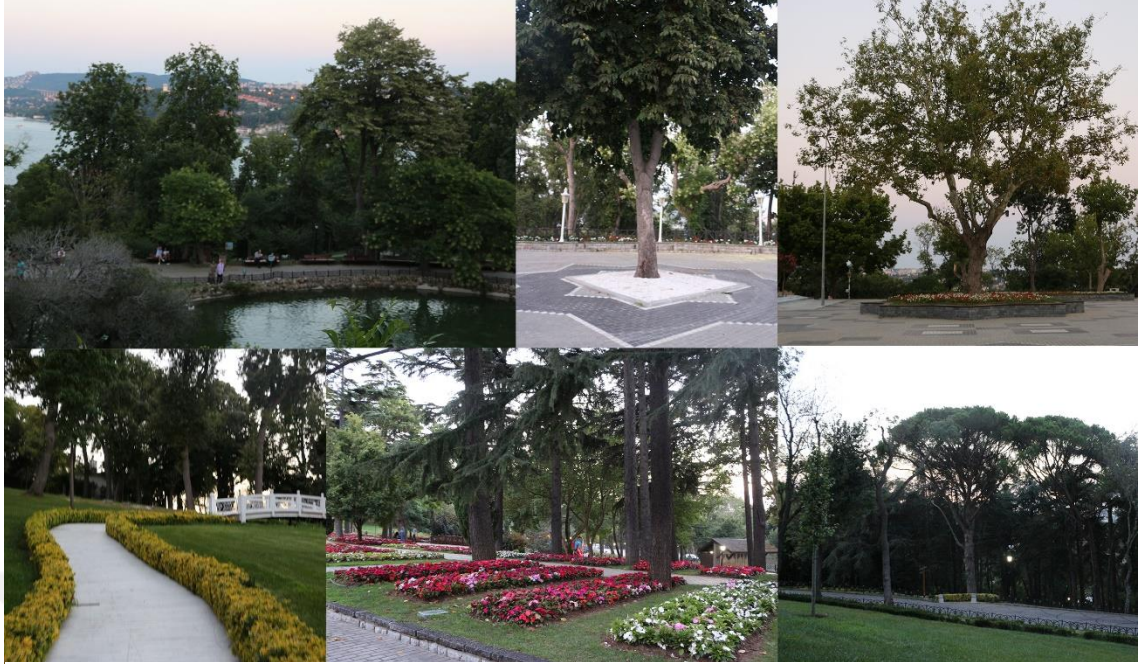
Şekil 2.17 Bitkiler ve bitkisel kompozisyonları (Orijinal, 2022)

Köşk meydanlarında yer alan ağaçlar, örneğin Beyaz Köşk meydanında bulunan çınar ağacı (*Platanus orientalis* L.) at kestanesi (*Aesculus hippocastanum* L) vurgu, odak noktası tasarım ilkeleri ile uyuşmaktadır.

Yeşil alanda bulunan estetik olarak kullanılan köprüde, köprüye giden yol boyunca kullanılan çalılar tasarıma hareket ve süreklilik katmıştır. Çiçek parterlerinin simetrik olarak devam etmesi ve aynı bitki türlerinden oluşturulması süreklilik ve hacim ilkelerine bir örnek oluşturmaktadır.

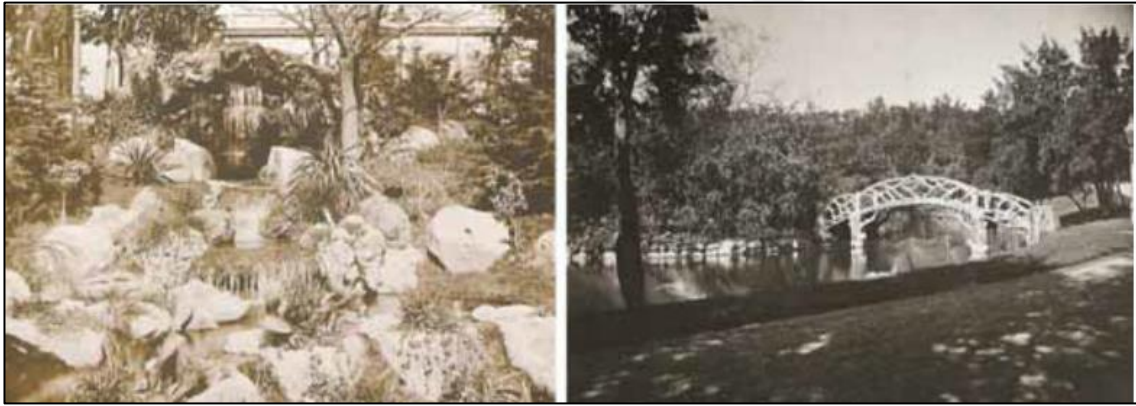
Şekil 2.19 Doğal ve suni taşlardan yapılmış kaskat, dal motifli korkuluğu olan köprü (Atasoy, 2007 ve Bilgin, 1988) (Kâşif, 2010)

Bahçenin ana motifini oluşturan, üç yüz metre uzunluğunda yapay göl bulunmaktadır. Ağaç dalı şeklinde korkuluk bulunduran köprülerle, çimenlik ve ağaçlar gölü çevrelemiştir (Kocaişık, 2019).

Bahçe manzarasına sahip köşkler II. Abdülhamid'in kalmayı en sevdiği yerdir. Bahçe ve havuzun çeşitli yerlerinde ise kaskat (suni şelaleler) bulunmaktadır. Üç adet kaskatı bahçenin farklı yerlerinde konumlandırılmıştır, içlerinden birinde ise geçmişten kalan fotoğraflarda görebildiğimiz bir köprü yer almaktadır. Kaskatlar çimento, demir ile yapılmış ve ağaç dalı formundadır. Havuzda Sultan II. Abdülhamid'e ait küçük motorlu bir filika ile gezintiye çıkar, yanına haremelerini alır ve bazen küçük köşke kahve içmeye gidermiş (Kocaişık, 2019).

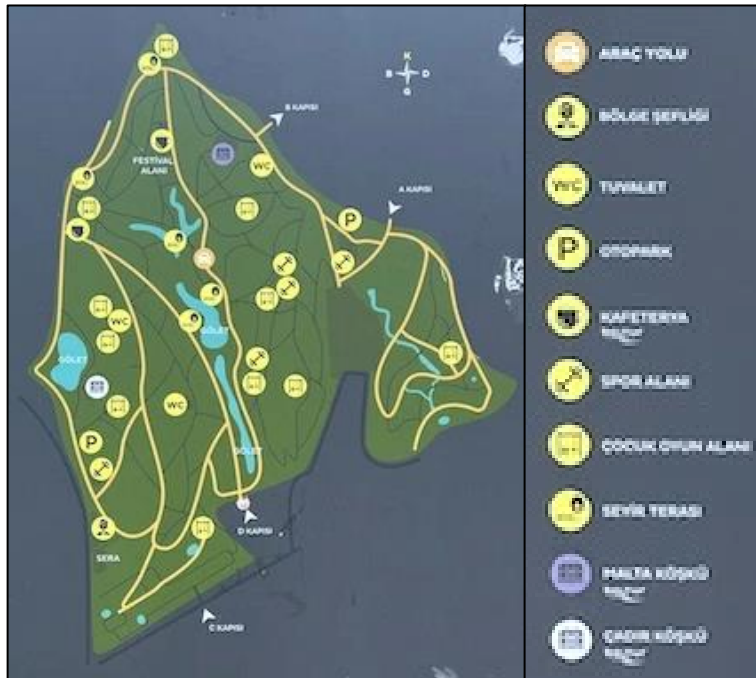
Yıldız Parkı Korusu içinde, Malta ve Çadır Köşkü, çocuk oyun alanı, otopark, seyir terası, spor alanı, kafeterya, tuvalet bulunmaktadır. Güncel işlev haritası Şekil 2.33'te verilmiştir.

Şekil 2.33 Yıldız Parkı Korusu alan işlevleri haritası (Orijinal, 2022)

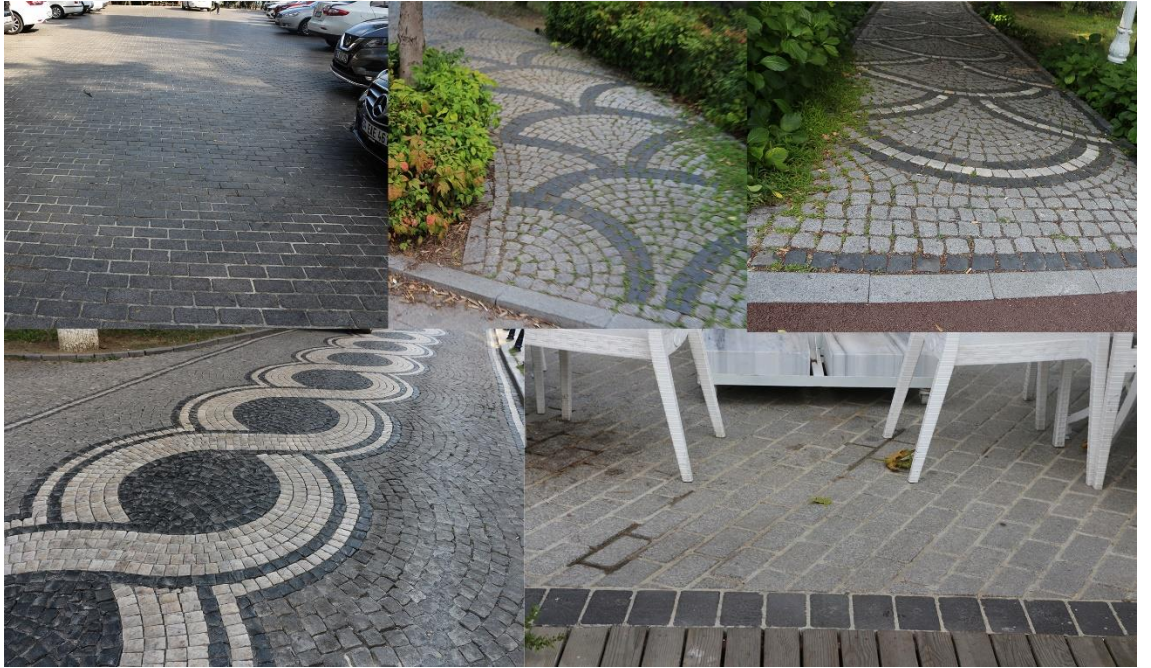
Yıldız Parkı Korusu'nda bulunan yapısal peyzaj elemanları işlevlerine göre ayrılmıştır. Döşeme türlerine örnek olarak otopark, araç yolu, yaya yolu ve dinlenme alanı kaplama malzemelerine şekil 2.35'te yer verilmiştir. Döşeme çeşitleri çoğunlukla doğal taşlardan oluşmaktadır.

Şekil 2.35 Döşeme türleri (Orijinal, 2022)

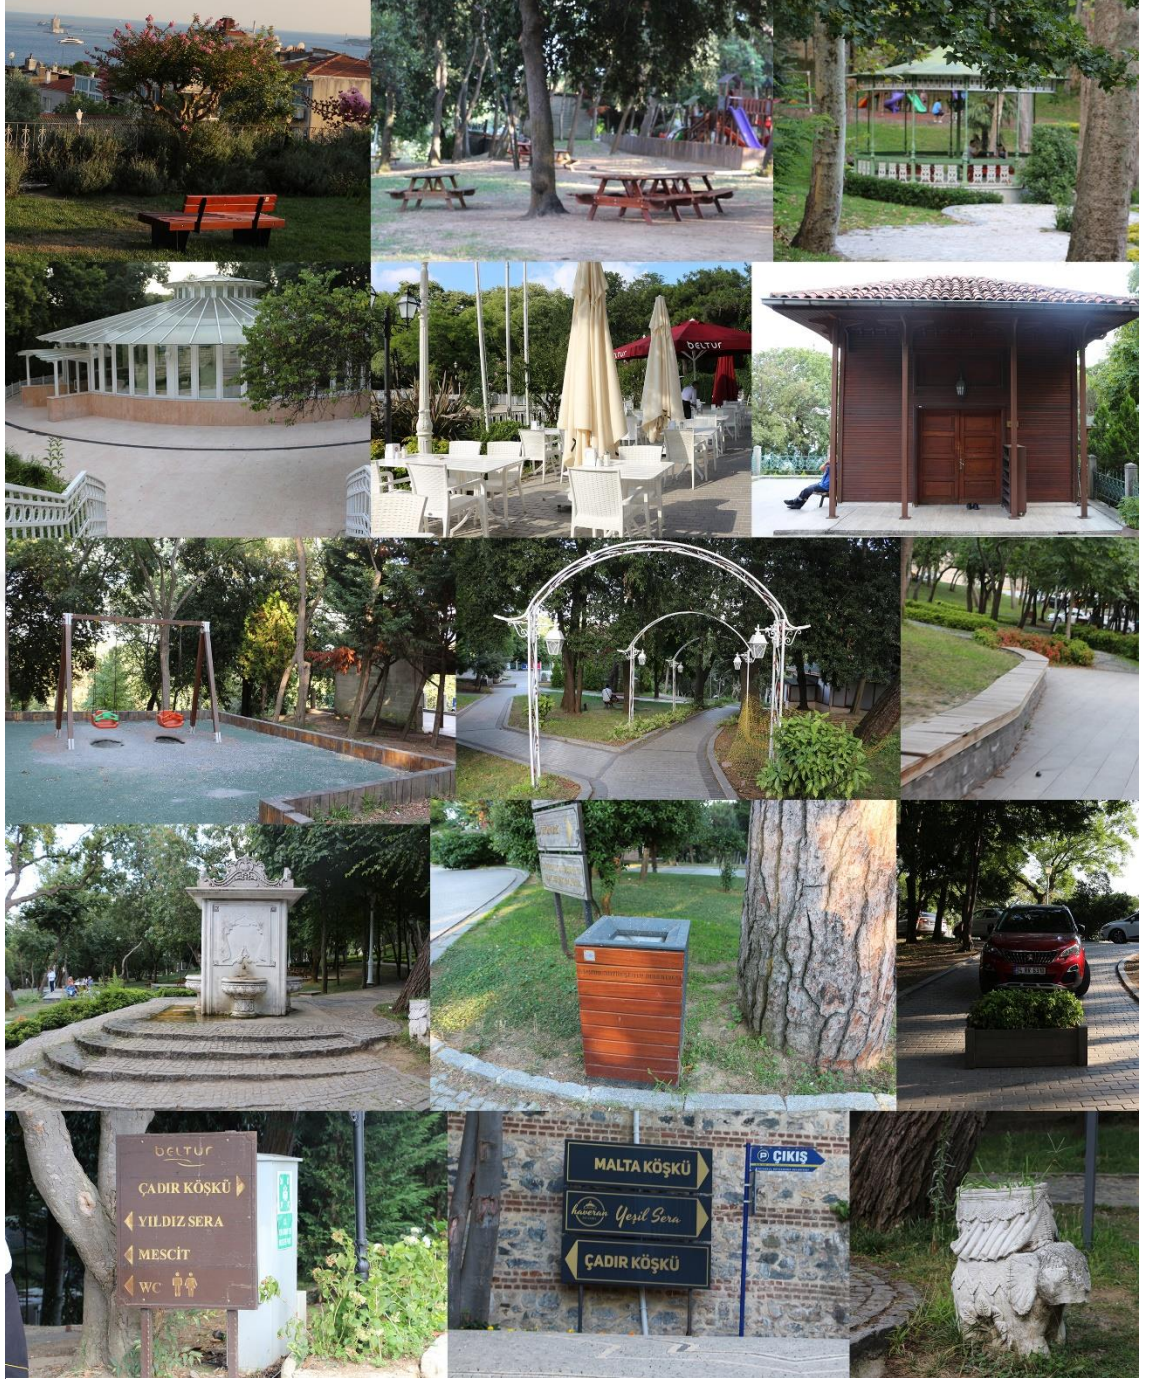
Oturma birimi olarak pergolalar, duvar üzeri oturma birimleri, banklar vb. kullanılmıştır. Malzeme seçimi ahşap ağırlıklıdır. Alanda heykeller, çeşmeler ve kaskadlar tasarımda, tamamlayıcı öğeleri oluşturmaktadır (Şekil 2.36).

Şekil 2.36 Donatı elemanları (Orijinal, 2022)

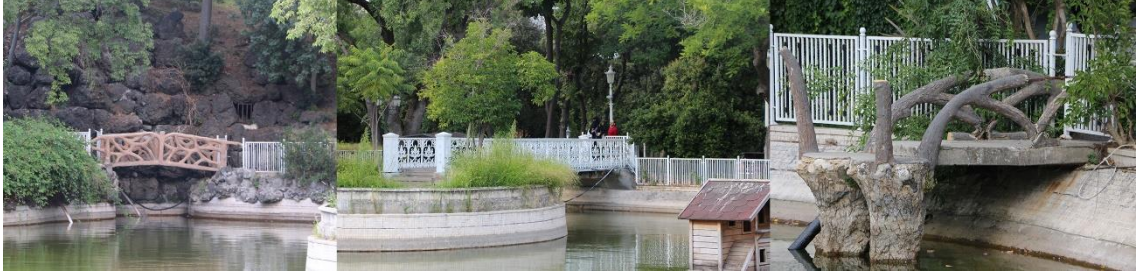
Şekil 2.37 Köprüler (Orijinal, 2022)

Alanda yer alan köprüler gölet içinde bulunan mini ada ile bağlantıyı sağlamaktadır. Köprü malzemeleri beton, ahşap olarak değişkenlik göstermektedir (Şekil 2.37).

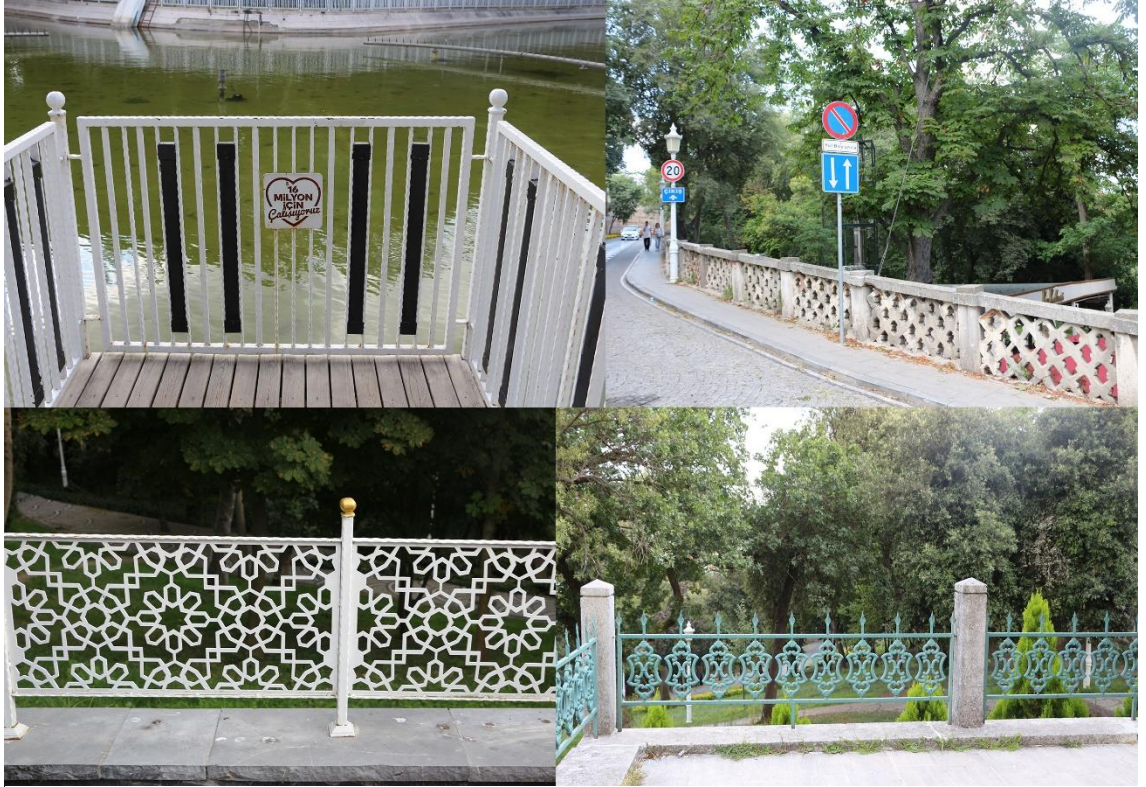
Korkuluklar genellikle sınır oluşturmak için kullanılmış, bulunduğu bölgenin tasarım fikrine göre çeşitlendirilmiştir (Şekil 2.38).

Şekil 2.38 Korkuluklar (Orijinal, 2022)

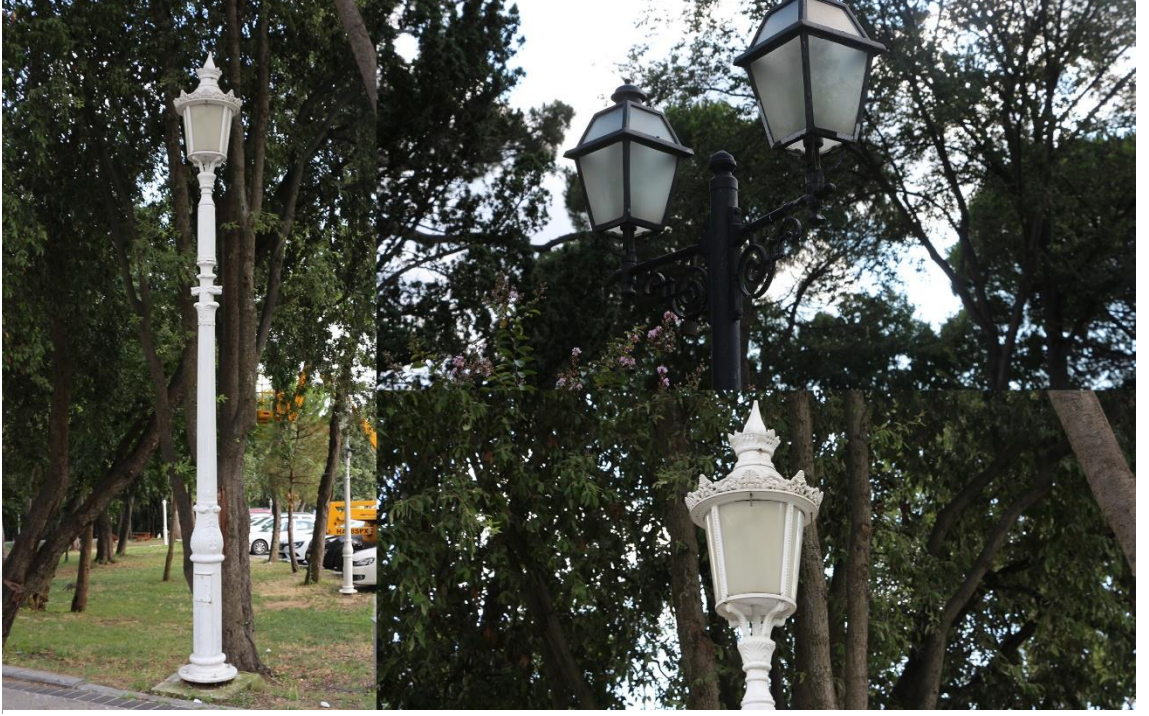
Şekil 2.39 Aydınlatma elemanları (Orijinal, 2022)

Dolaşım alanlarında genellikle direk aydınlatma elemanları kullanılmıştır. Şekil 2.39’da örneklere yer verilmiştir.

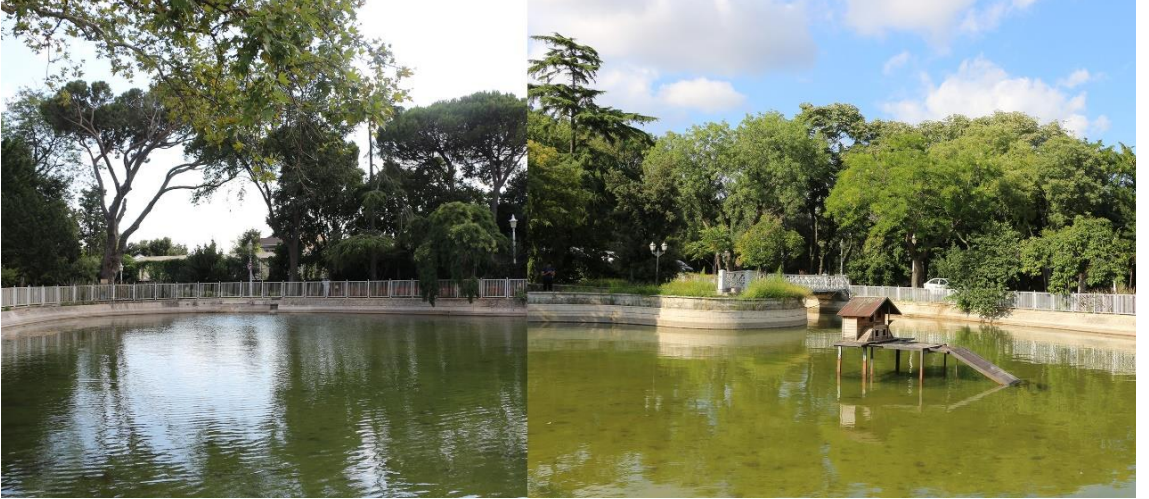
Şekil 2.40 Yapay gölet ve ada (Orijinal, 2022)

Tarihi önem taşıyan gölet, bulunduğu noktada odak noktası olarak tanımlanabilir. (Şekil 2.40).

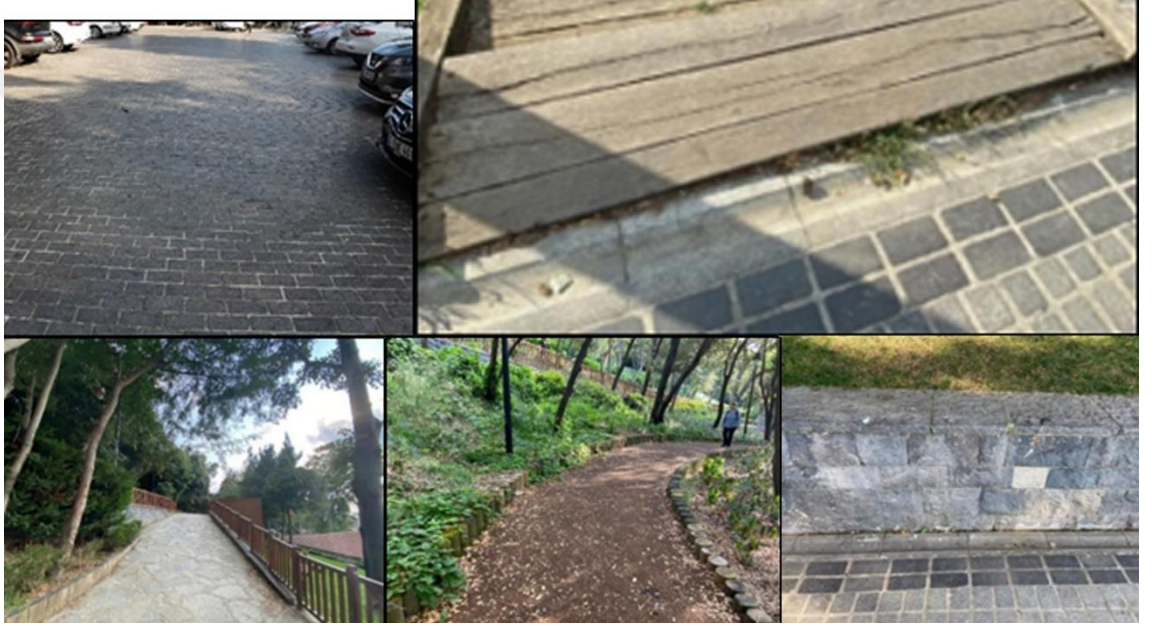
Şekil 2.48 Döşeme türleri (Orijinal, 2022)

Yaya yolu döşemeleri doğal taş malzemelerden oluşturulurken, yürüyüş yolları için ince çakıl kullanılmıştır (Şekil 2.48). Otopark için parke taş malzeme kullanılmıştır. Alanda yer alan donatı elemanlarına şekil 2.49'da yer verilmiştir. Bunlara örnek olarak; tuvalet, çöp kovası, duvar üzeri oturma birimi, tabelalar vb. sıralanmıştır.

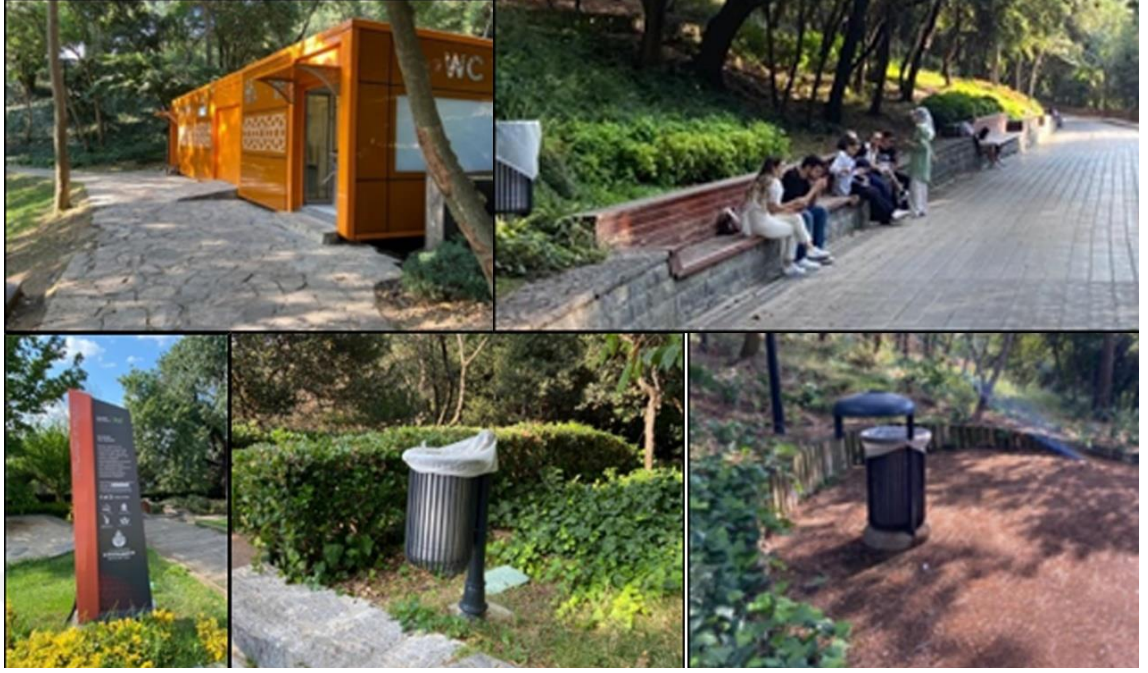
Fethi Paşa Korusu, döşeme malzemeleri, donatı elemanları vb. elemanlar çeşitli ve yoğun şekilde kullanılmaktadır. Yapısal peyzaj elemanları işlevlerine şekil 2.48-şekil 2.49'da yer verilmiştir.

Şekil.2.49 Donatı elemanları (Orijinal, 2022)

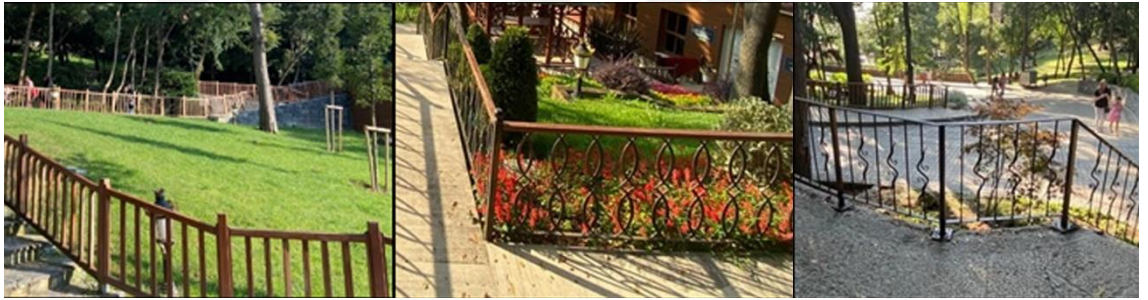
Şekil 2.50 Korkuluklar (Orijinal, 2022)

Şekil 2.50’te örnekleri verilen korkulukların malzemeleri alan genelinde ahşap ve metal olarak seçilmiş ve koruma ve görsel etki amacıyla kullanılmıştır.

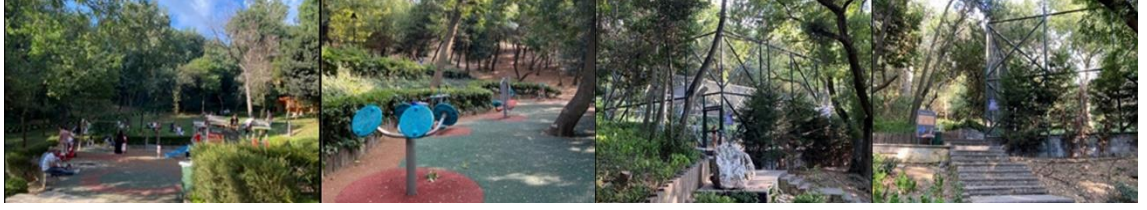
Şekil 2.51 Çocuk oyun alanı ve spor alanı (Orijinal, 2022)

Çocuk oyun alanında ve spor alanında kauçuk kaplama malzemesi kullanılmıştır. Basketbol sahasında ise akrilik boya tercih edilmiştir.

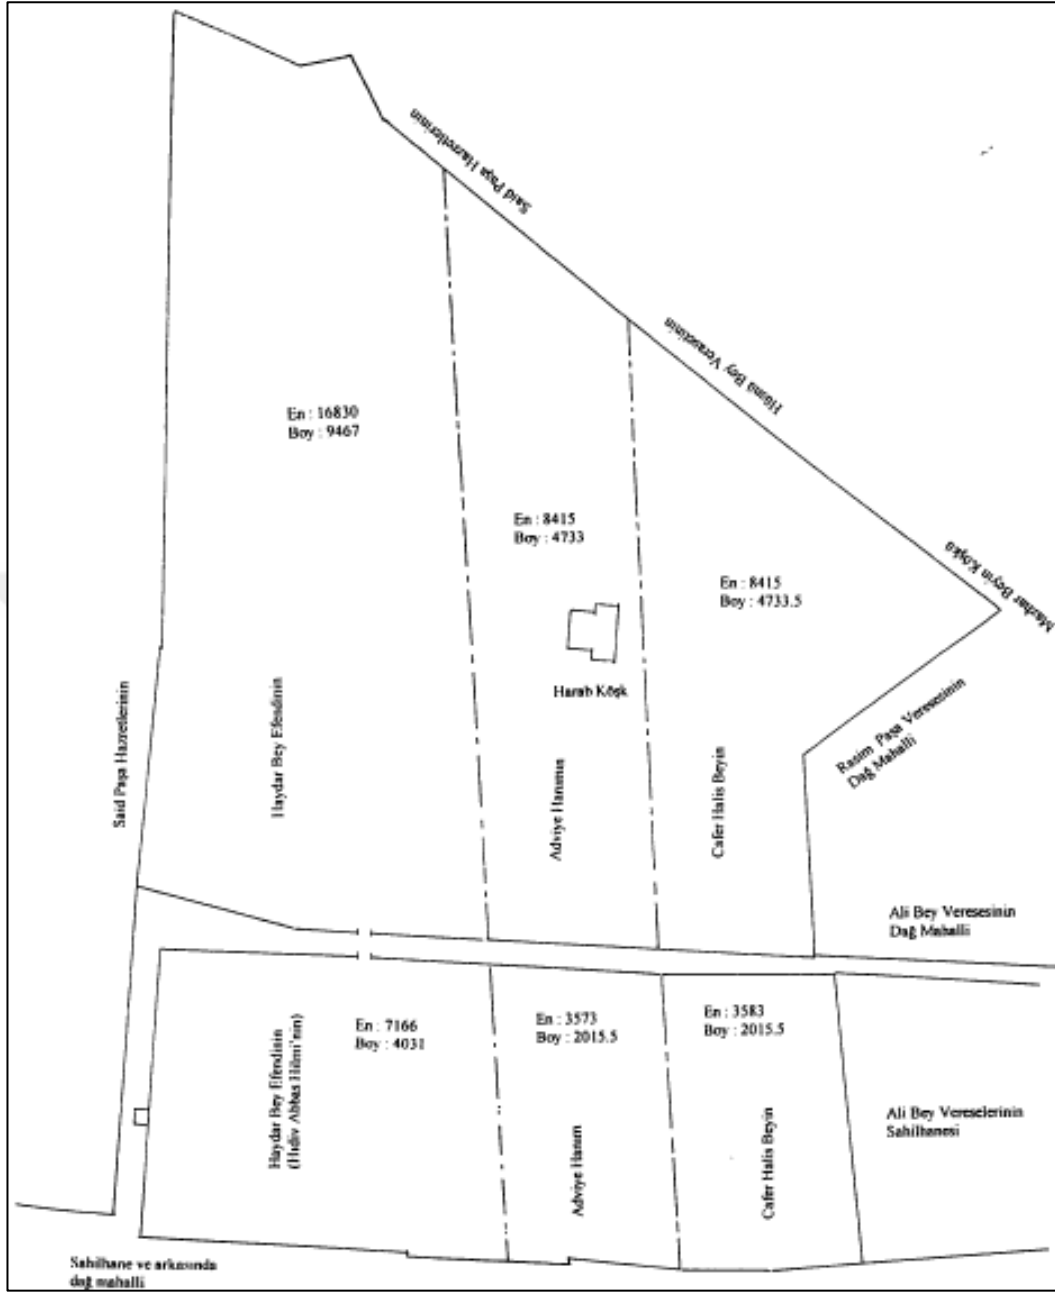
Şekil 4.10 Hıdiv Abbas Hilmi Paşanın Çubukludaki arazisine ait 1904 yılından çizilen kroki (Topbaş, 1997).

Abbas Hilmi Paşa, İstanbul belediyesine satmadan önce yapıların bulunduğu parselleri tapuda birleştirmiştir (Şekil 4.10) İstanbul Belediyesi satışında yer alan bilgiye göre arazide; ahır, Saray gibi dört adet binadan bahsediliyormuş (Gülersoy, 1985).

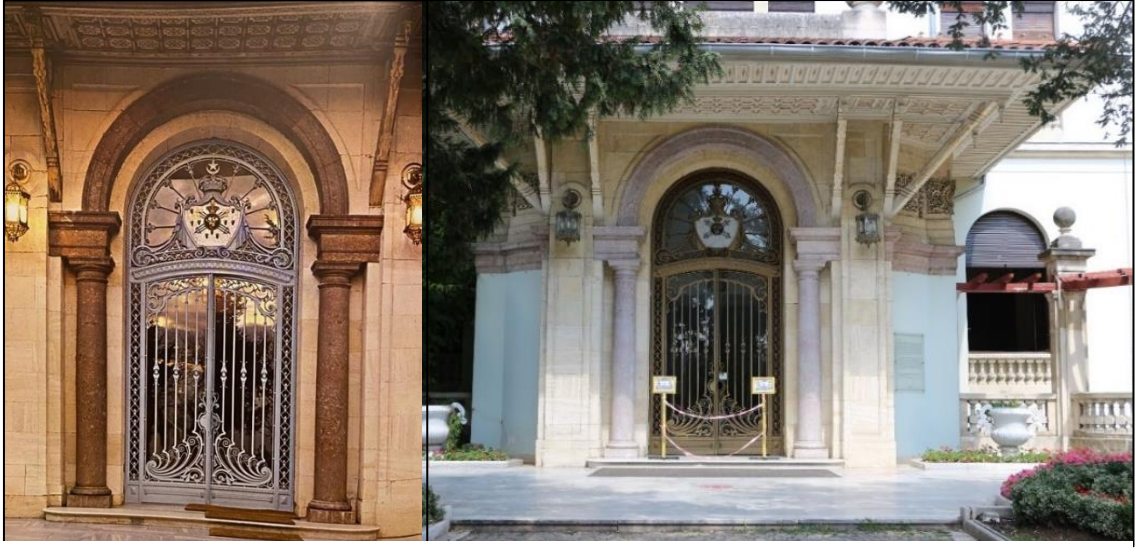
Giriş cephesinde bulunan kapı, yapıya saray izlenimi vermektedir. Ana giriş (Şekil 4.14), 11x7,5 metre saçaklar, iki yanda yekpare sütunların taşıdığı üzengi kürsüsü üzerine yerleştirilmiş Bilecik taşı kemerler, ana binadan 4,5 metre çıkıntılı ve 6 metre saçak yüksekliğine sahip demir el işçiliğine sahip kapısı, köşe noktalarına yerleştirilen 4,20x5,40 metre ebatlarında küresel başlıklı babalar vb. mimari detaylara sahiptir. Giriş aksı kule tarafında bulunan çıkıntı sebebiyle simetrik değildir. Dış duvarlar 180cm yükseltilerek pencere açılmasını sağlamış ve çatı arası kullanımı için gerekli ışığın içeri girmesi sağlanmıştır. (Gülersoy, 1985).

Sekil 4.14 Ana giriş kapısı 1983-84 ve 2022 (Gülersoy, 1985) (Orijinal, 2022).

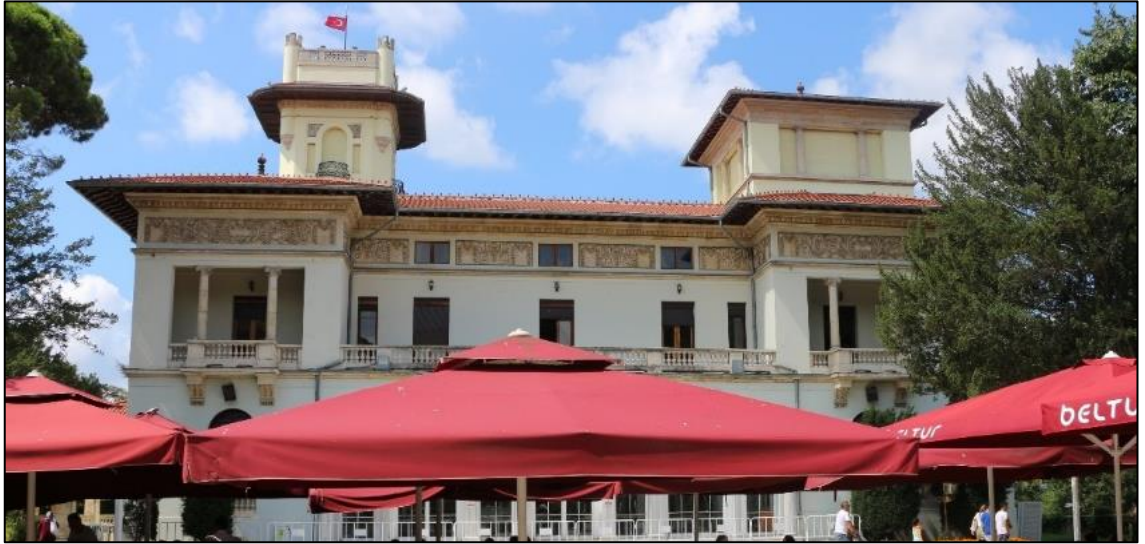
Giriş cephesi (Şekil 4.16) kuzey-güney hattına paralel olarak konumlandırılmış, giriş cephesinin iki noktasında farklı kotlarda yükseklikleri farklı iki adet kare planlı seyir kulesi (Şekil 4.15) tasarlanmıştır. Ana binanın kütleli formu dinamik bir görüntü vermektedir.

Şekil 4.15 Hidiv Kasrı Seyir Kuleleri (Orijinal, 2022).

Küçük kule 18 metre iken, seyir nokta kotu 12 metredir. Yapının simetrik noktasında sol tarafında karşımıza çıkan büyük kule yer almaktadır. Giriş cephesinin kapı aksına göre her iki yanında sağ ve solda 4'er adet kare tipli kolonlar bulunmaktadır (Şekil 4.16).

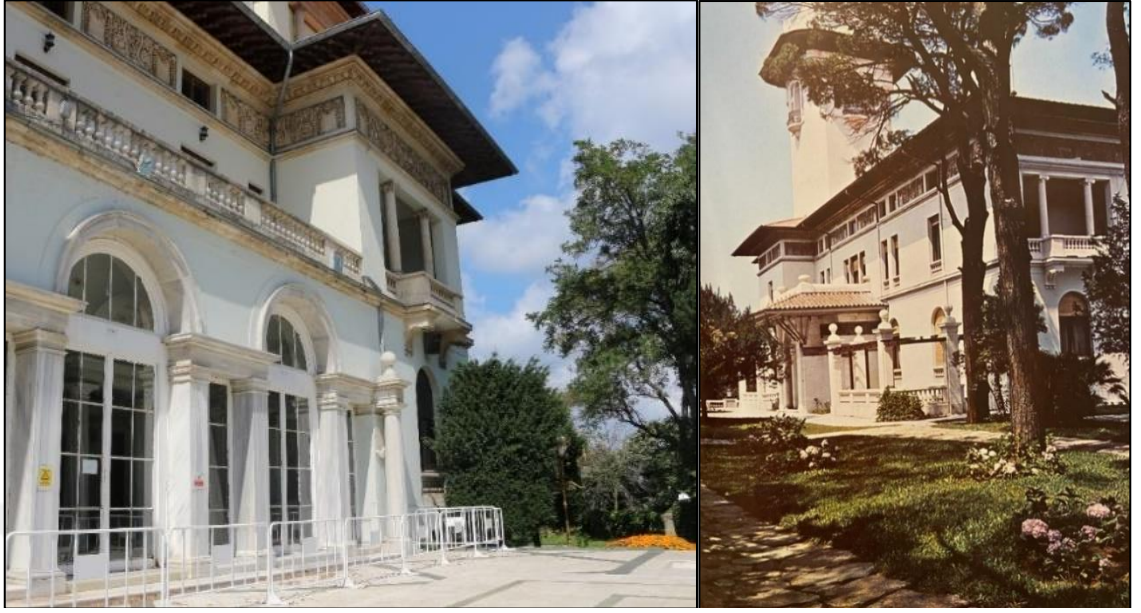
Şekil 4.16 Hidiv Kasrı Cepheler (Oriijinal, 2022)

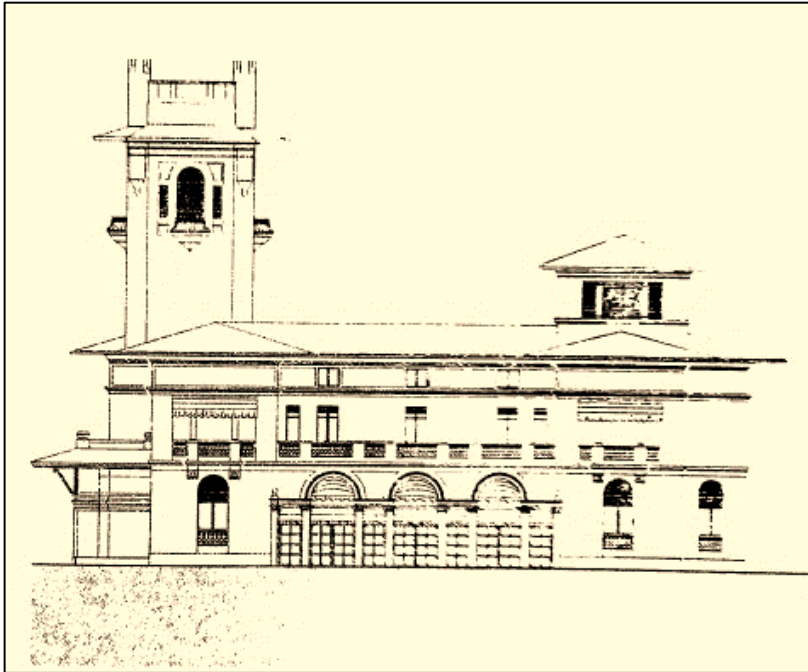
Bunlar; bodrum katının ışık, hava alması ve bodrum kata dışarıdan giriş imkânı sağlamaktadır (Topbaş, 1997). Kasra ait cephe görünüşü şekil 4.17’te görülmektedir.

Şekil 4.17 Hidiv Kasrı Yan Cephe Görünüş (Topbaş, 1997).

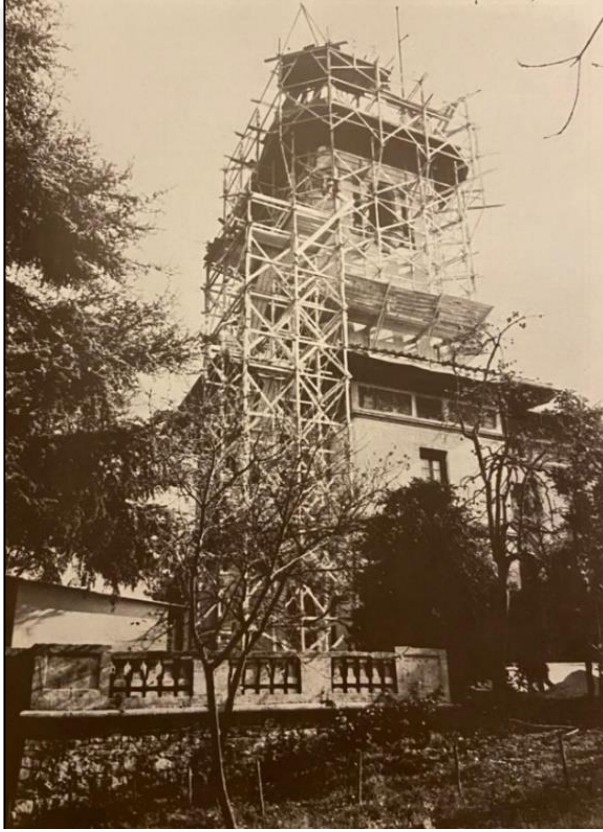
**Yapı Onarımı:** Hidiv İsmail Paşa Korusu içerisinde yer alan kasır, müştemilat 1953 yılında kasrın otel olarak kullanılması düşünülüp gerekli onarımlar yapılmıştır (Şekil 4.27-Şekil 4.28). Jeneratör binası Çubuklu itfaiyesi tarafından halen kullanılmaktadır.

Şekil 4.27 Hidiv Kasrı uzunkule onarımı (1984) (Gülersoy, 1985).

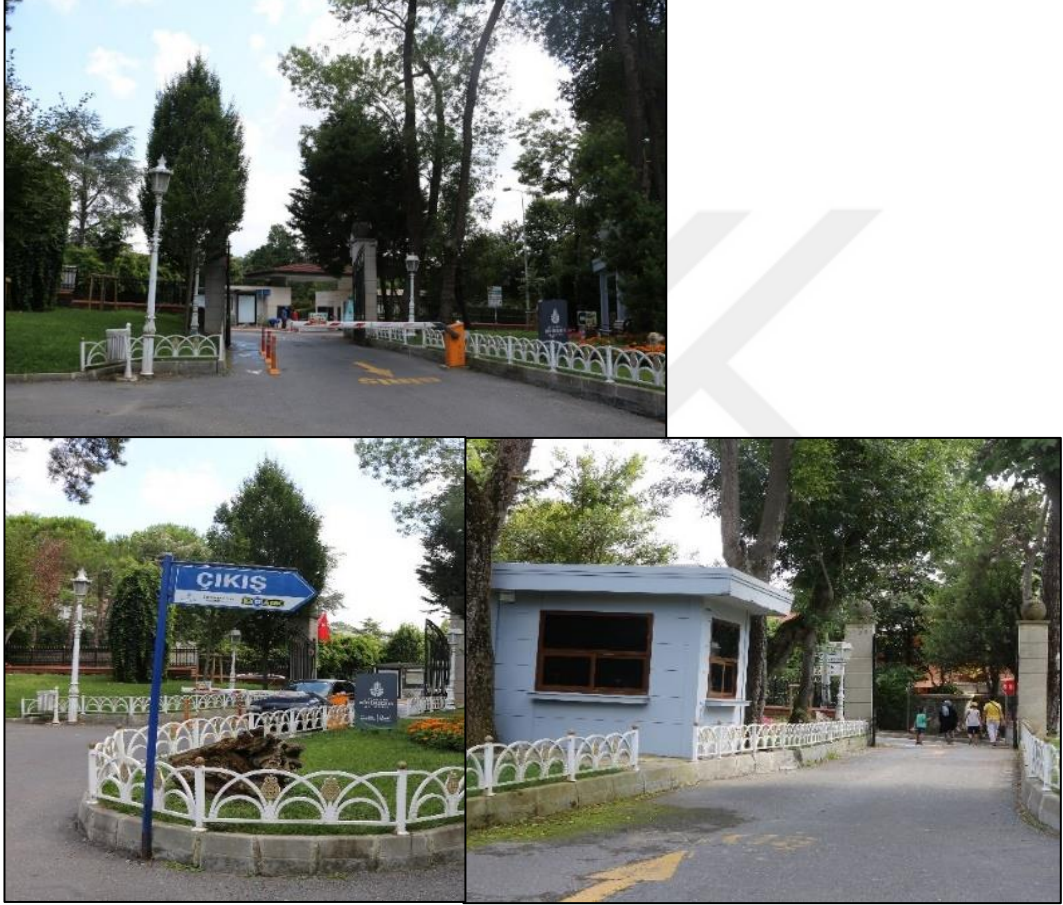
Kontrol kulübesinin konumlandırıldığı alan (Şekil 4.33-Şekil 4.34) zemin döşemesi ile sağ ve solunda bulunan araç yolu arasında döşeme farklılığı göze çarpmaktadır. Araç yolu ile çevre zemin döşemesi renk ve materyal olarak farklı olması negatif bir imaj oluşturmaktadır. Bunun yerine cephe tasarımının doğal, sürdürülebilir materyallerden oluşmaması ve çevre ile uyumlu bir imaj oluşturabilir.

Şekil 4.33 Koruya giriş ve çıkış noktaları (Orijinal, 2022)

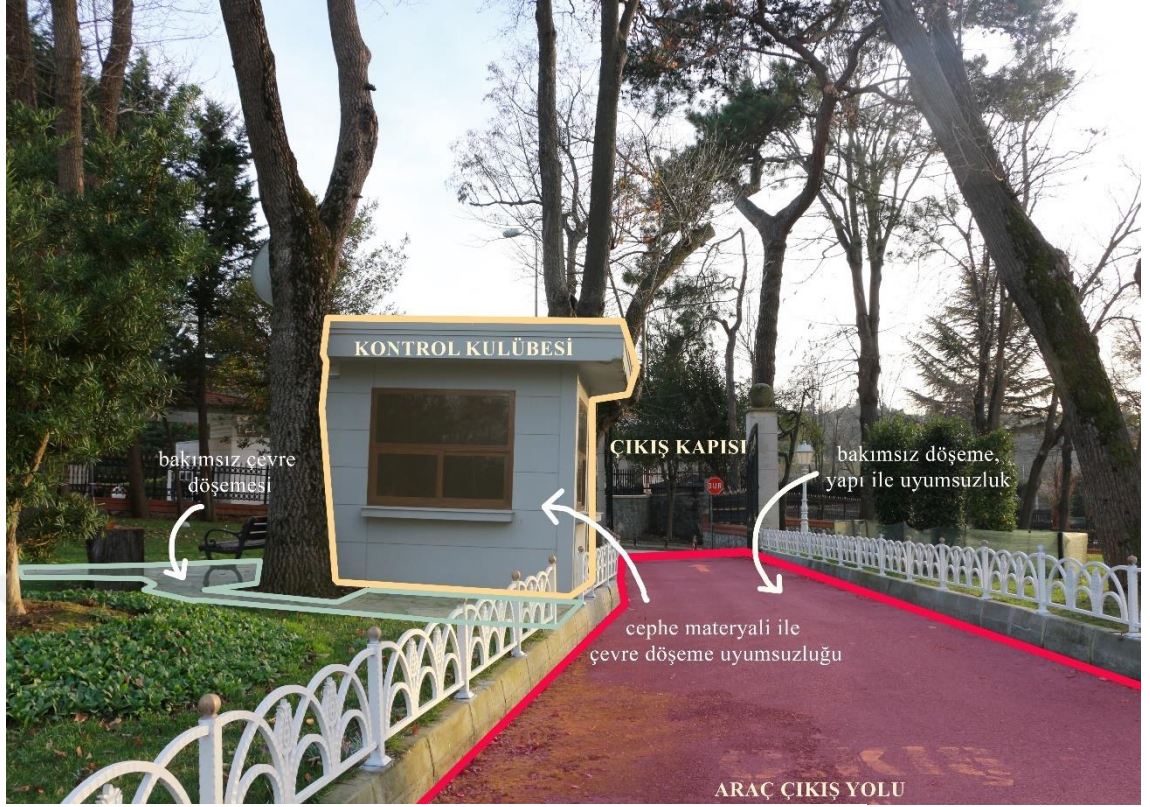
Şekil 4.34 Araç giriş-çıkış noktası inceleme (Orijinal, 2022)

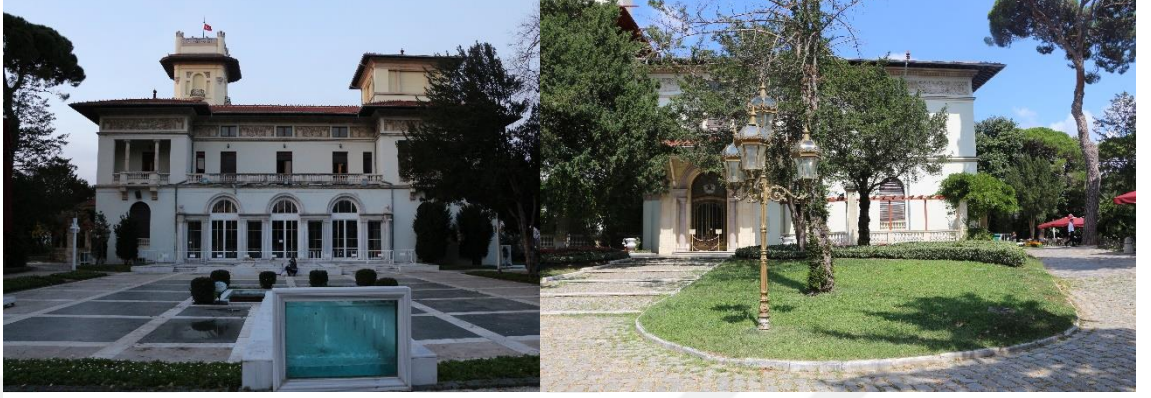
Şekil 4.36 Kasır çevresi (Orijinal, 2022)

Meydan ilk onarımdan sonra gül bahçesi olarak kullanılmış, sonrasında süs havuzlarının olduğu sade ve geniş bir meydan halini almıştır (Şekil 4.36). Meydan yaz aylarında küçük bir oturma alanı haline gelirken, kullanıcılar tarafından yoğun şekilde kullanılmaktadır.

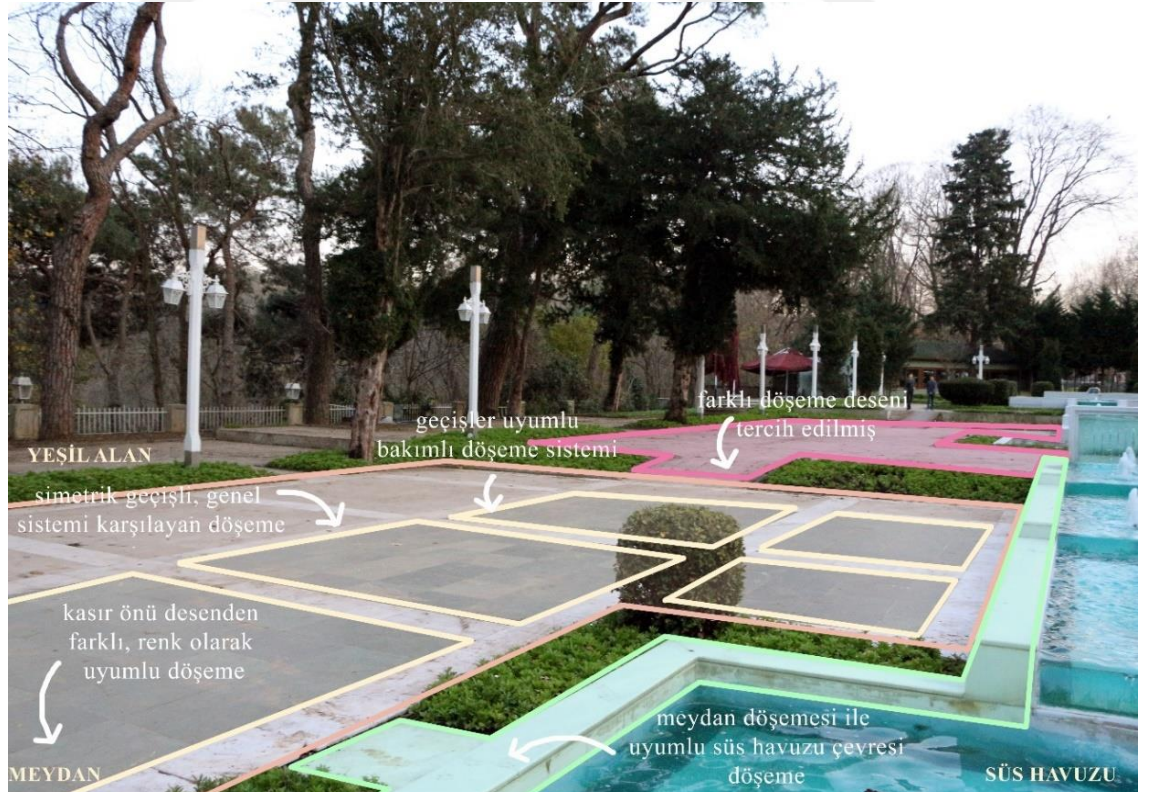
Şekil 4.37 Dekoratif havuz ve çevresi inceleme (Orijinal, 2022)

Kasır çevresinde (Şekil 4.37) doğal taş malzeme kullanılarak yapı ile uyum sağlanmıştır. Yapının arkasında bulunan bahçe kapı çıkışında itibaren yer döşemesi farklı desen doğal taş malzemelerden seçilmiştir. Şekil 4.38’da görülen desende kullanılan gri hatlar asimetrik bir düzendedir. Yapının simetrik hatları ile kontrast oluşturulduğu gözlenmektedir (Şekil 4.38). Fakat desen renkleri cephe renkleriyle negatif imaj oluştururken, meydanın geneli ile pozitif imaj oluşturur. İşlev ve kullanım kolaylığı açısından dış mekân kullanımına uygun olan döşemelerin, bakımı konusunda aynı niteliğe sahip olmadığı döşeme üzerinde yer alan çöküntüler ve kırıklardan anlaşılmaktadır.

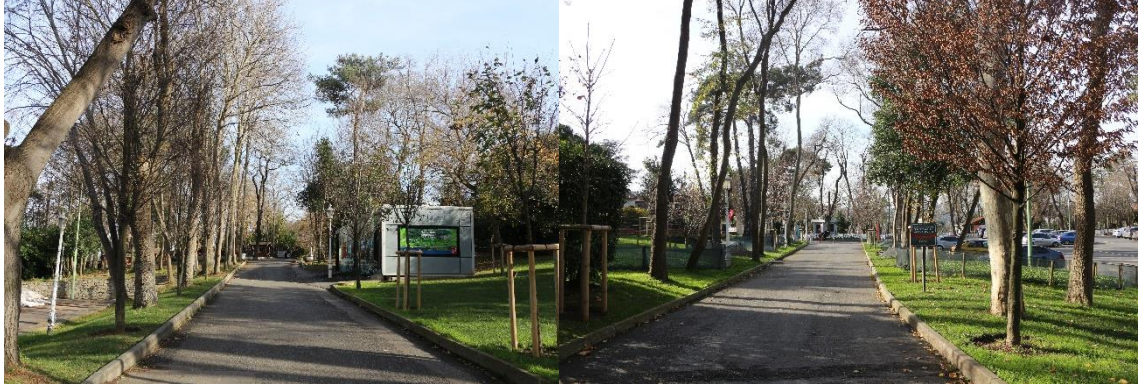
Şekil 4.39 Servis yolu (Orijinal, 2022)

Servis yolu (Şekil 4.39) yaklaşık 3-4 metre arası genişliktedir. Yola belirlenen kullanım sınırından sonra yaya olarak devam edilmektedir. Servis yolunda da araç trafiğinin aktif olduğu sokak ve caddelerde kullanılan asfalt döşeme malzemesi kullanılmıştır. Alana ait incelemeye şekil 4.40'ta yer verilmiştir.
