ANKARA ÜNİVERSİTESİ  
FEN BİLİMLERİ ENSTİTÜSÜ

YÜKSEK LİSANS TEZİ

İSTANBUL KORULARININ PEYZAJ TASARIMI AÇISINDAN  
DEĞERLENDİRİLMESİ: HİDİV İSMAİL PAŞA KORUSU ÖRNEĞİ

PEYZAJ MİMARLIĞI ANABİLİM DALI

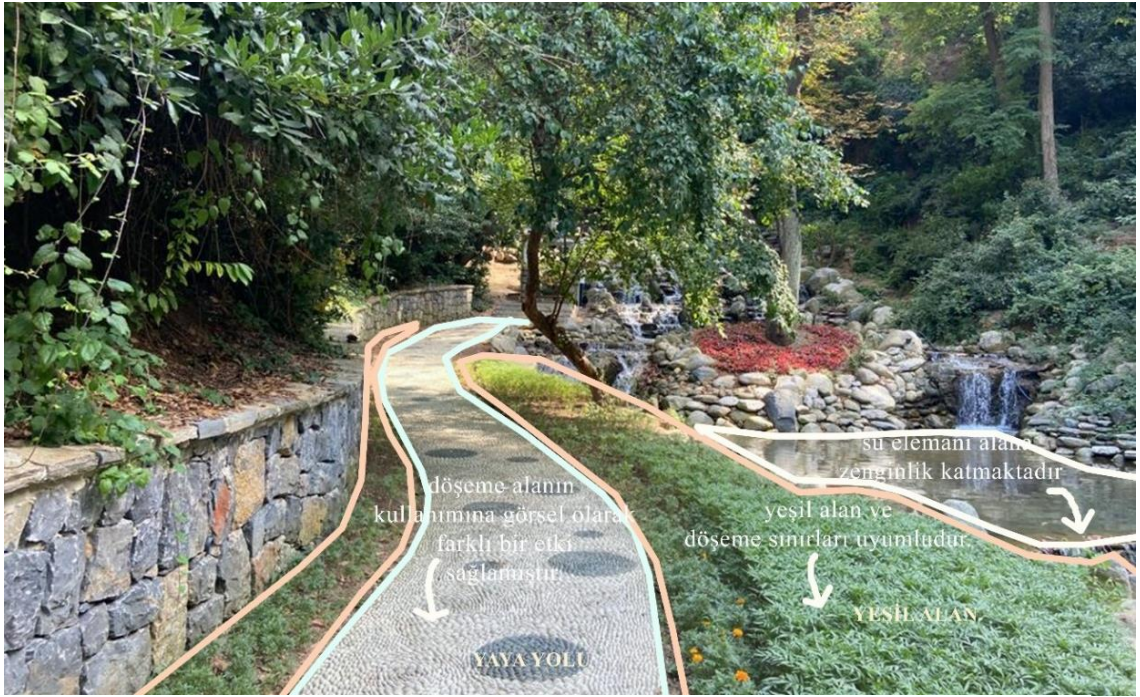
Şekil 4.42 Şelale çevresi inceleme (Orijinal, 2022)

Alana girdiğimizde bizi karşılayan şelale meydanı ve diğer yaya erişiminin olduğu yerlerde döşeme olarak dikey fileli çakıl malzeme seçilmiştir. Peyzaj tasarımı ile alan odak noktası haline gelmiş diğer yerlerden ayrılmıştır (Şekil 4.42).

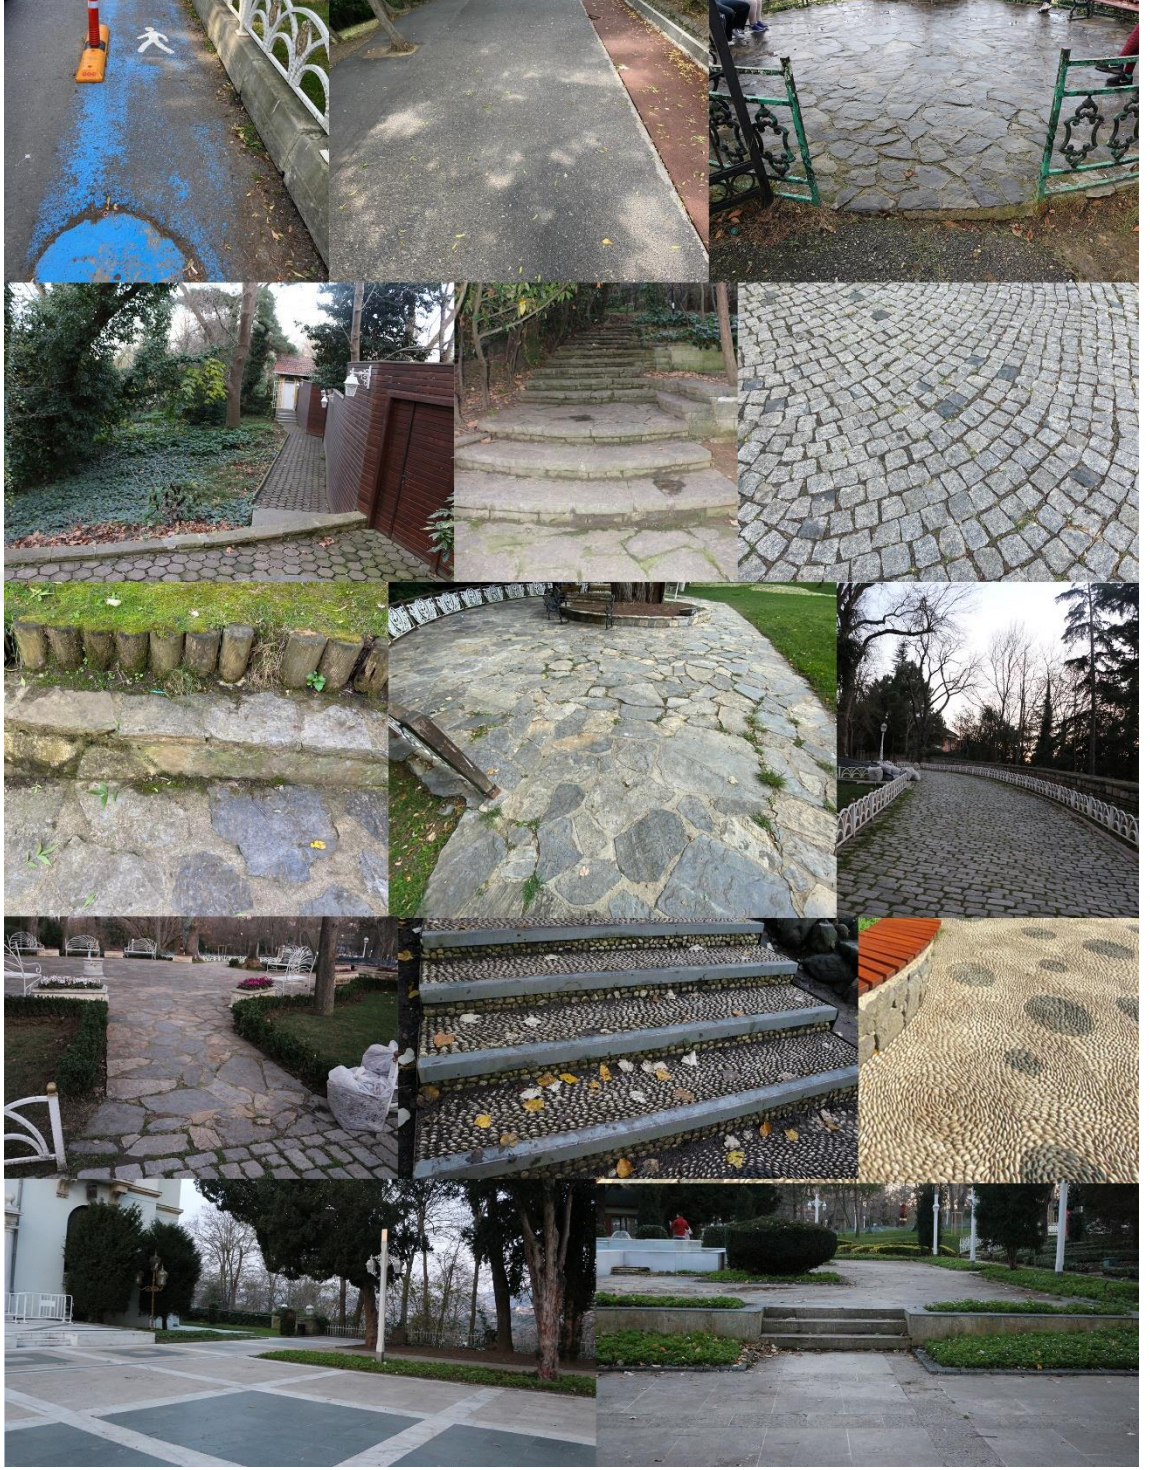
Şekil 4.43 Zemin Döşemeleri (Orijinal, 2022)

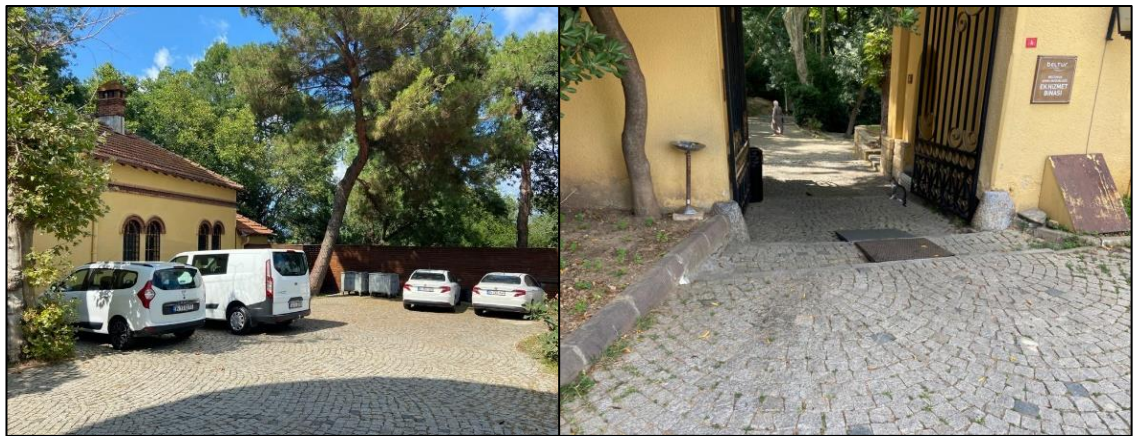
Şekil 4.45 Kuzey girişi (Orijinal, 2022)

Koruluk alanının kuzey girişinden servis yoluna gelmeden belli bir noktaya kadar doğal granit taş döşeme kullanılmıştır. Döşeme sınırları silik ve bilinmeyen bir sebeple yol ortasında sonlandırılmıştır.

Kuzey kapısı girişinde (Şekil 4.45) aynı döşemeden yapılan bir alan karşımıza çıkmaktadır. Bu alan otopark alanı olarak kullanılmaktadır. Kapı girişi ve otopark alanı arasında bulunan ağaç bordür ile çevrelenmiş bir alan içerisinde yer almaktadır. Giriş ile otoparkın aynı döşemeden oluşturulması bütünlük sağlayarak yapı ile de uyumlu görünüm elde edilmiştir. İçeriden kapının sağında ve solunda farklı işlevlerde kullanılmak üzere ayrılan teras halinde uygulanmış döşemeler ile farklılaştırılmış peyzaj alanları bulunmaktadır. Bu alanlar da bakımsız ve işlevsiz olarak bırakılmıştır.

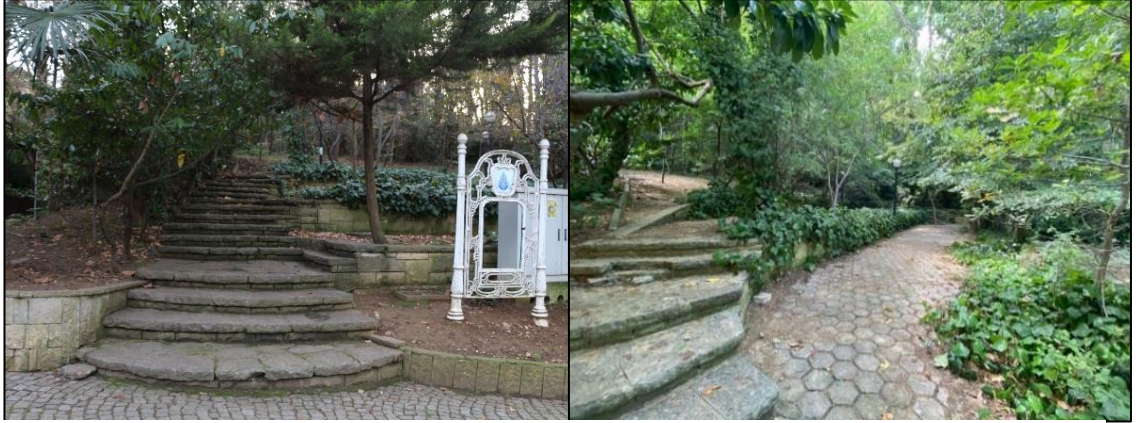
Şekil 4.46 Kuzey girişi içeriden sol taraf peyzaj alanı (Orijinal, 2022)

Kapıya gelmeden sol tarafta ise kayrak taş oval merdivenlerden kullanılmış olup, teraslanmış peyzaj alanlarına ulaşım sağlanmaktadır. Bu alanlarda beton petek parke taş kullanılmıştır (Şekil 4.46).

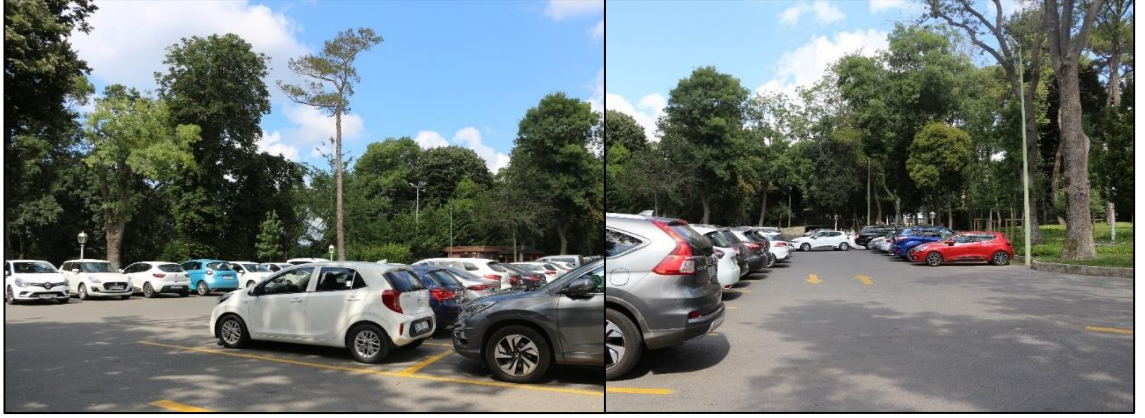
Sekil 4.47 Otopark alanı ve zemin malzemesi (Oriinal, 2022)

Otopark (Şekil 4.47) için kullanılan yer döşemesi asfalt kaplamadır. Giriş çıkış noktalarından itibaren kullanılan döşeme otopark alanına kadar devam ederek bu alan kadar sınırlandırılmıştır.

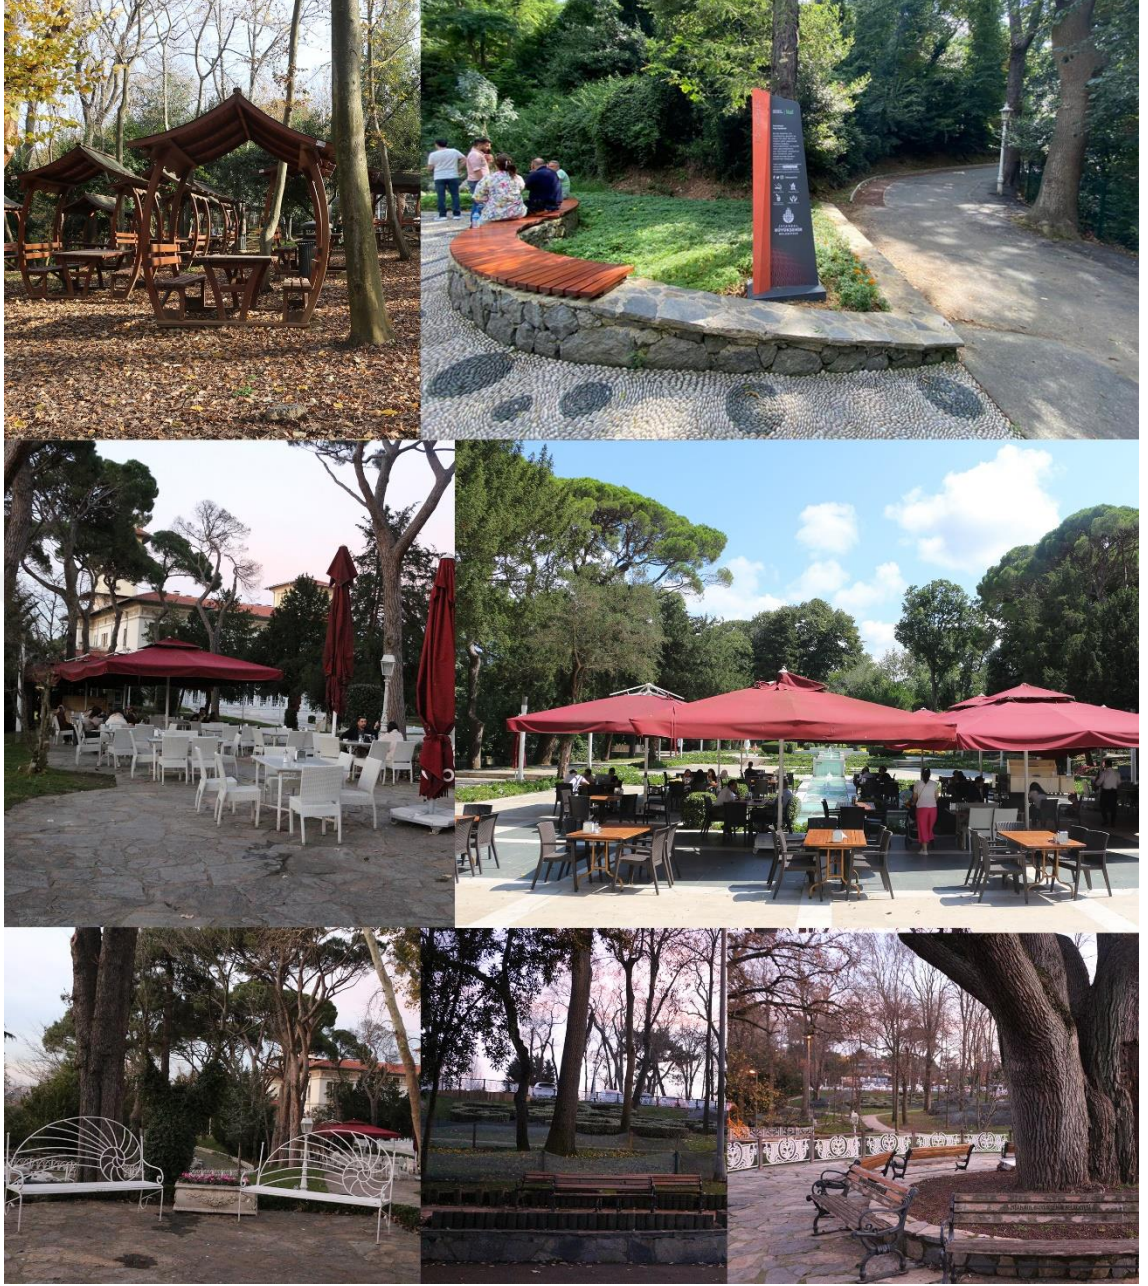
Şekil 4.49 Oturma birimleri (Orijinal, 2022)

Koruluk alan genelinde dinlenme, oturma alanları çeşitlilik göstermektedir fakat yeterli değildir. Bank, piknik masası, duvar üzeri oturma birimleri, yeme-içme alanı vb. dinlenme alanları bulunmaktadır (Şekil 4.49).

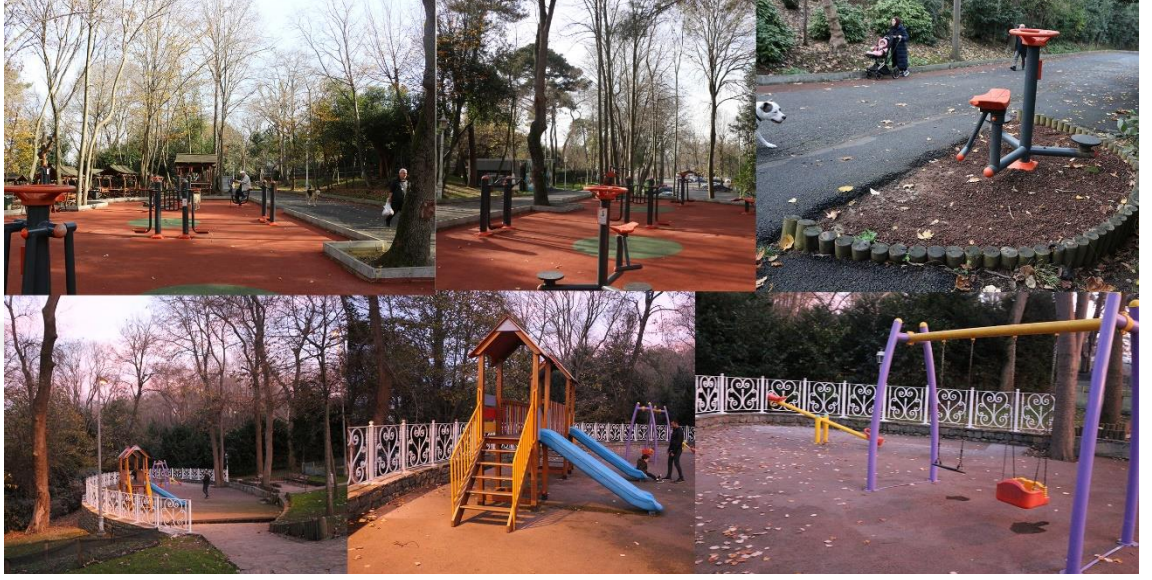
Şekil 4.50 Spor alanı ve çocuk oyun alanı (Orijinal, 2022)

Çocuk oyun alanları ve spor alanları da (Şekil 4.50) koruluk alanda bulunmakta ancak çocuk oyun alanı işlevselliğini kaybederek, kullanım dışı kalmıştır. İçinde yer alan çocuk oyun elemanları, bakımsız ve güncel çocuk oyun alanları tasarım kriterlerini sağlayamamaktadır. Örneğin; yer döşemesi, oyun elemanları, korunaklı bir alanda yer alması vb. kriterlere karşılık vermemektedir.

Spor alanları ise hem koru girişinde geniş bir alanda hizmet verirken hem de yürüyüş yolu üzerinde noktasal halde bulunmaktadır. Kolay erişilebilen spor alanlarında, kullanılan malzeme kalitesine önem verilmelidir.

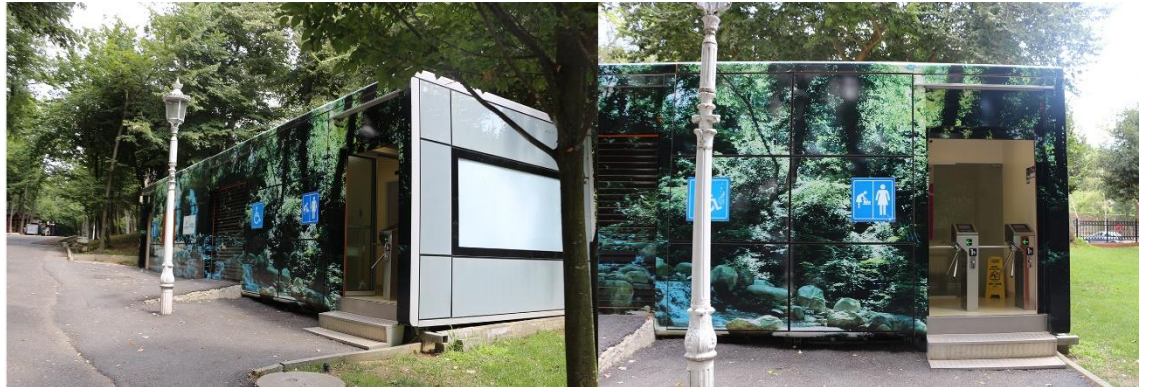
Şekil 4.51 Tuvalet (Orijinal, 2022)

Alan genelinde girişe yakın olacak şekilde konumlandırılmıştır prefabrik tuvalet, korunun ana meydanına değil, yürüyüş yolu ile birleşen koruluk alana hizmet vermektedir (Şekil 4.51).

Koruluk alanda yer alan tuvalet ve çevresine ait inceleme şekil 4.52’te verilmiştir. Tuvaleti koruda prefabrik bir yapı olarak giriş kapısına yakın mesafede bulunmaktadır. Tuvalet çevresi kaplamaları mevcut yol malzemesini ile aynı olan asfalt kaplama ile oluşturulmuştur. Ancak mevcut yol ile sonradan eklenen malzeme birbiriyle uyumlu devam etmediği için düzensiz ve bakımsız bir görüntü ortaya çıkmaktadır.

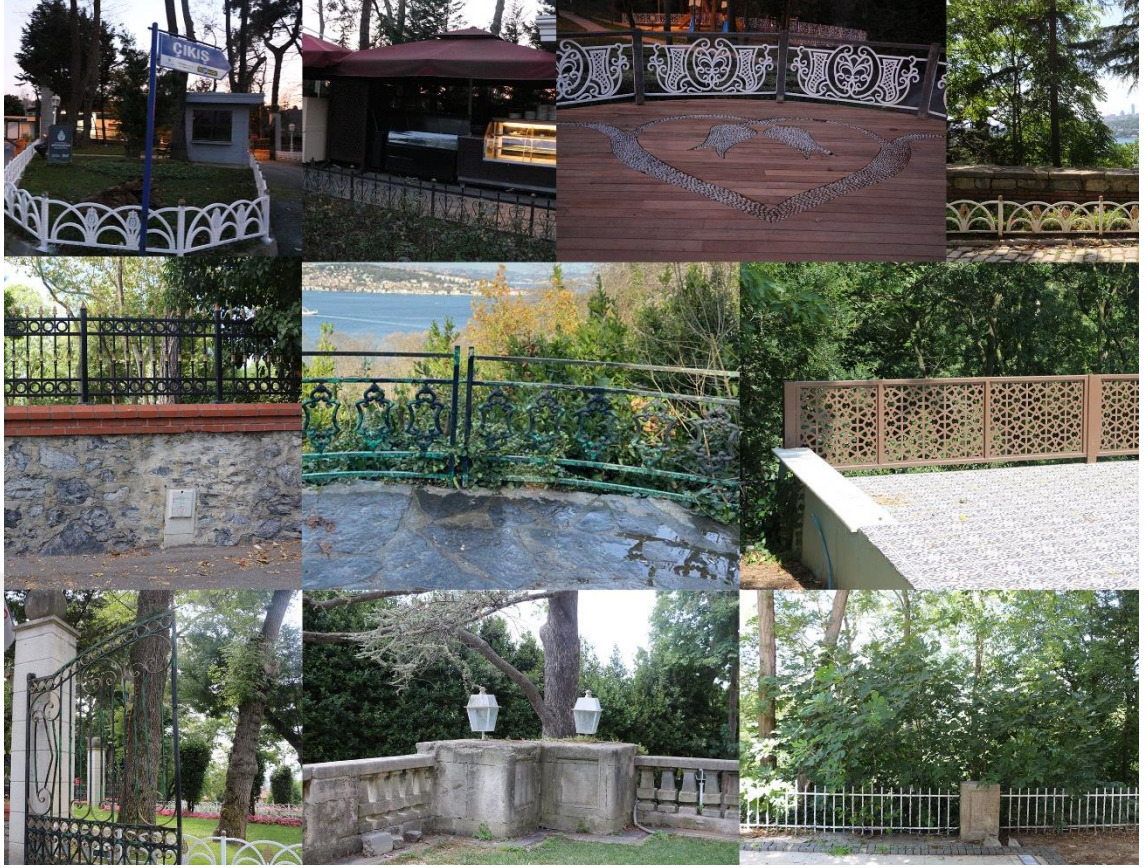
Şekil 4.53 Korkuluklar (Orijinal, 2022)

Alanda bulunan korkuluklar ise hem sınır işlevi hem de güvenlik amaçlı koruma işlevi ile alana hizmet etmektedir (Şekil 4.53).

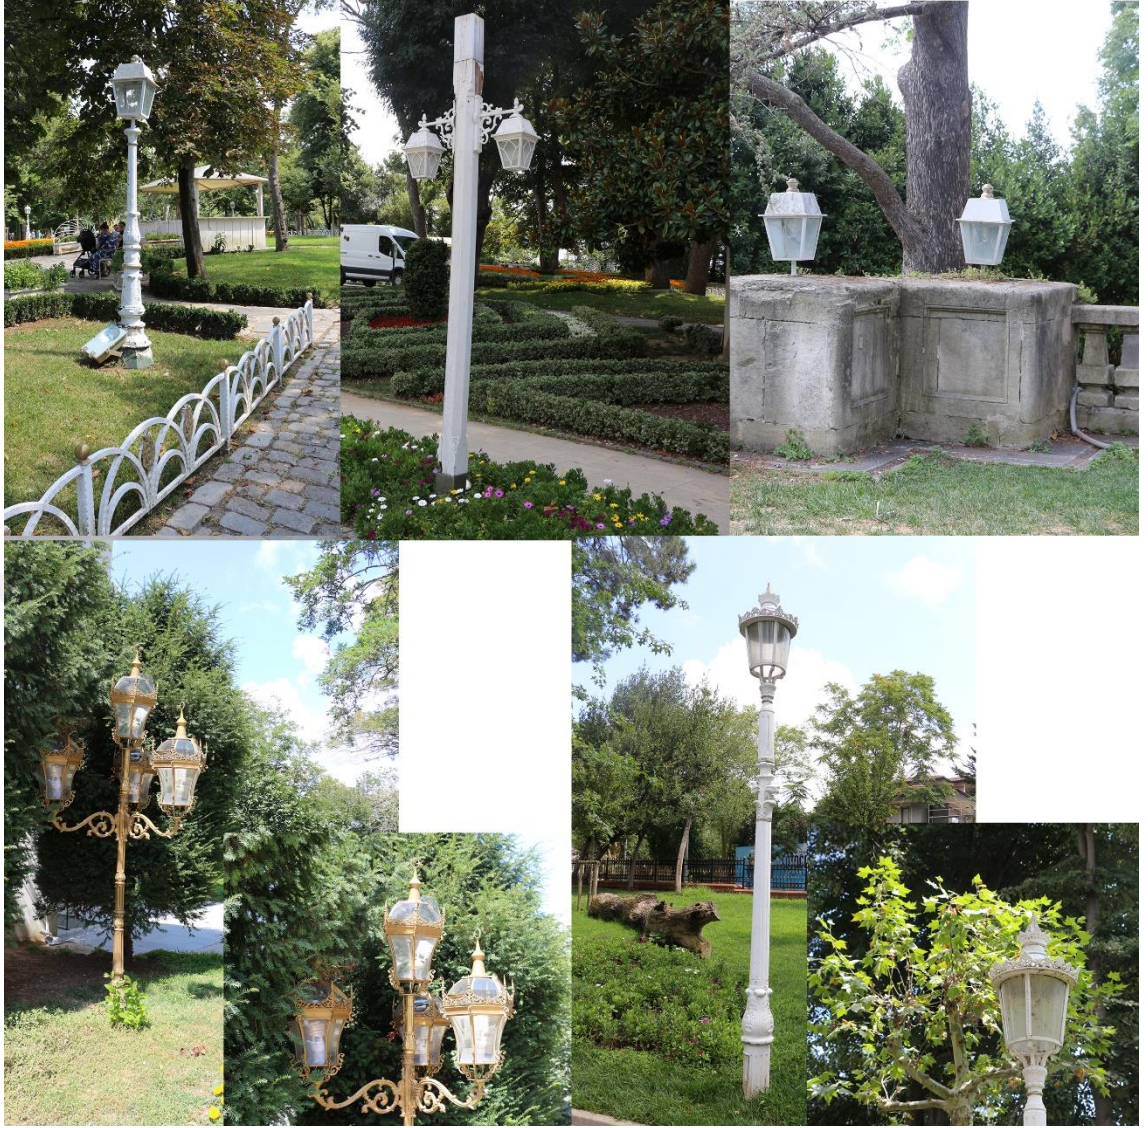
Şekil 4.54 Aydınlatma Elemanları (Orijinal, 2022)

Koruluk alanının geçmişte özel mülk olarak kullanılması nedeniyle kasır etrafında bulunan direk aydınlatma elemanları kullanılmıştır. Yürüyüş alanı boyunca da direk aydınlatma elemanları kullanılmıştır. Aydınlatma çeşitliliği alanda bulunmamaktadır (Şekil 4.54).

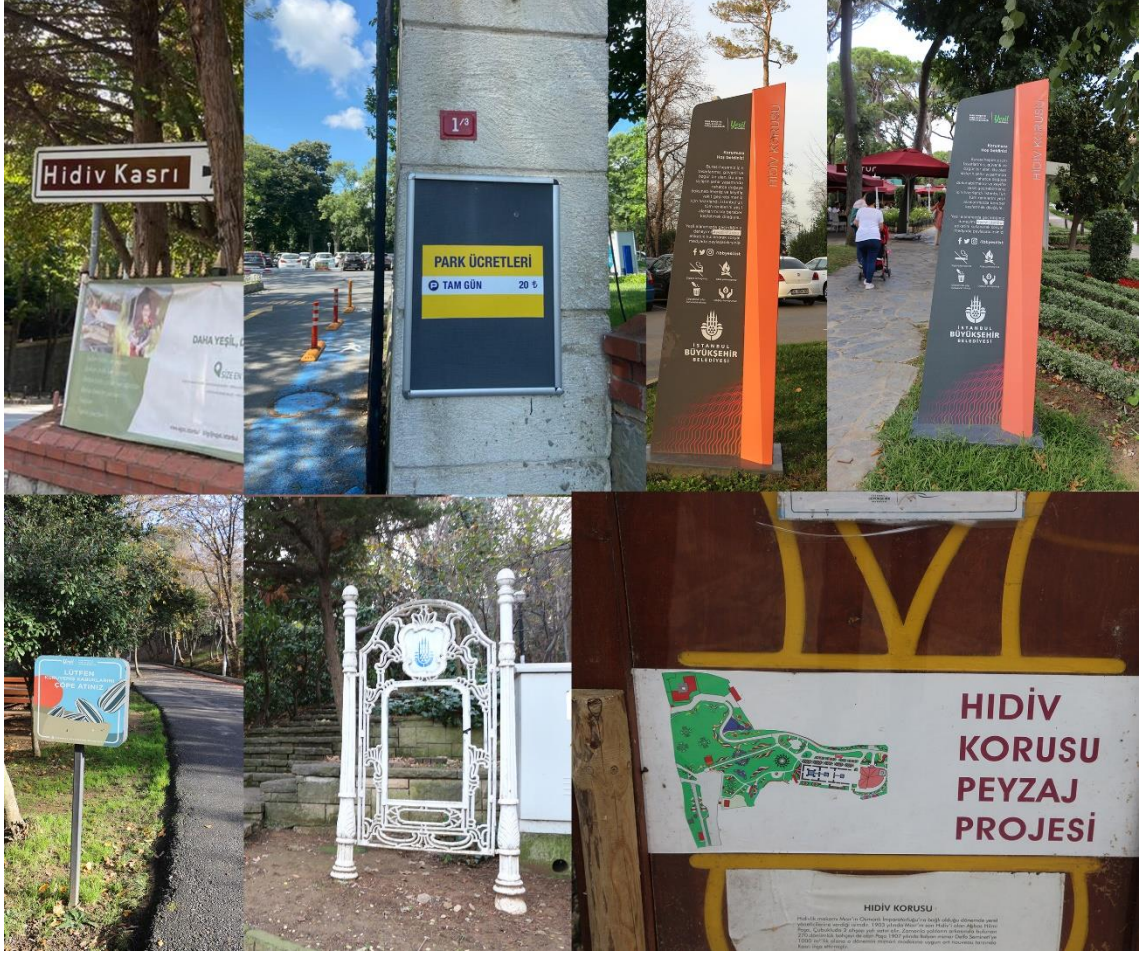
Şekil 4.55 Tabelalar (Orijinal, 2022)

Tabelalar İstanbul genelinde yer alan tabelalarla aynı tarzda olup, alana ait verilerin kısaca yer verilmesi ile oluşturulmuştur. Alanda yönlendirme tabelaları yerine uyarı tabelaları sayıca daha fazladır (Şekil 4.55).

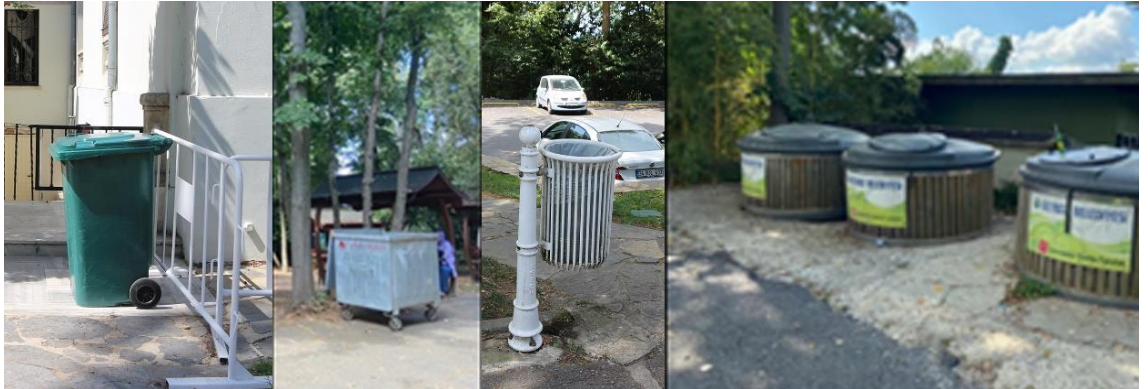
Şekil 4.56 Çöp kovaları, çöp toplama alanı (Orijinal, 2022)

Çöp kovaları ile aydınlatma elemanları arasında uyum sağlanarak, bütünlük oluşturulmuştur. Ancak çöp kovaları yetersiz, bakımsız ve kullanışsızdır (Şekil 4.56).

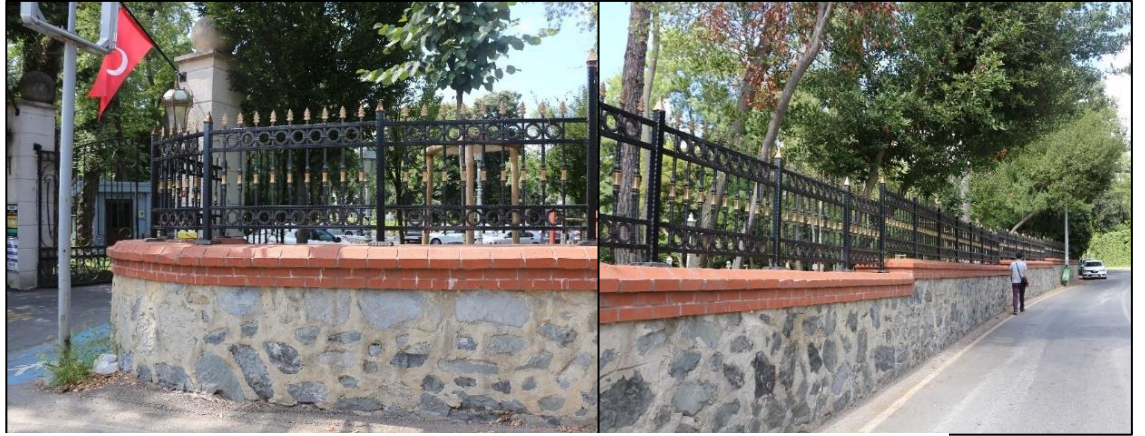
Şekil 4.58 Çevre duvarı üzeri korkuluk (2m) (Orijinal, 2022)

Koruluk alanın yamaçlara yerleşmesi ve kasır çevresi hariç tüm alanlarda eğim vardır. Kasrın arkasından geçen yürüyüş yolu ile kasır arasına oluşan kot farkı nedeniyle ilişkinin arasına taş duvar örülmüştür (Şekil 4.57). Taş duvarın önü bitkisel elemanlarla kısmen kapatılmıştır. Koruluk alan çevresinde çevre duvarı bulunmaktadır (Şekil 4.58). Çevre duvarı, korkuluklar ile kullanılarak alanın korunmasına hizmet etmektedir.
