## **ZEUGMA II**

### **PEINTURES MURALES ROMAINES**

#### TECHNIQUES D'ÉLABORATION DES PEINTURES MURALES DE ZEUGMA

Cengiz Çetin

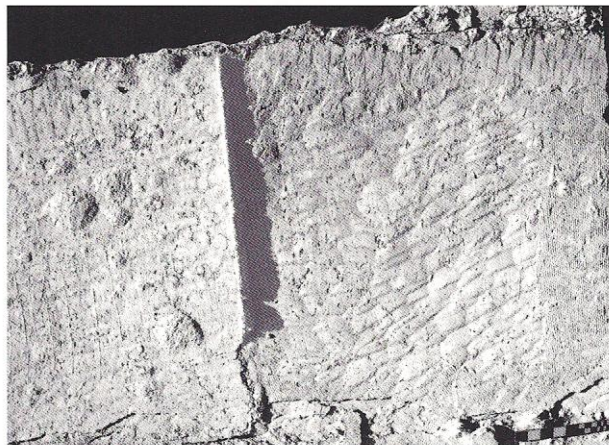
Fig. 131:  
Traces du travail  
de la pierre au revers  
de l'*arriccio* du mur  
sud de la pièce P6  
(A11) (C. Ç.).

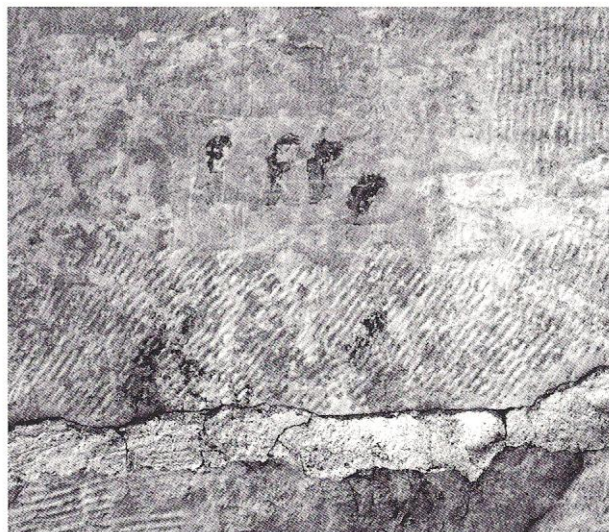
Fig. 132:  
Empreinte rouge  
ocre de main sur la  
pierre du mur sud  
de la pièce P6 (A11),  
après dépose (C. Ç.).

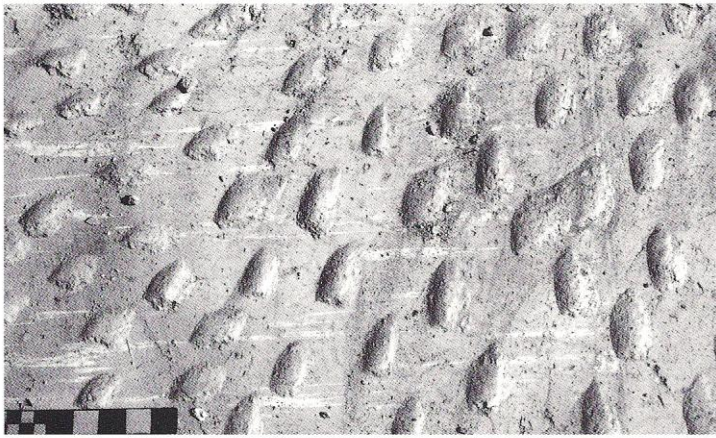
Fig. 133 :  
Empreinte en relief du  
piquetage en creux au  
revers de l'*arriccio* ,  
pièce P26 (C13),  
mur est (E. Özdemir).

autres pièces d'une seule. Pour pouvoir appliquer deux ou trois couches d'enduit peint les unes sur les autres, il faut piquer la surface de la couche inférieure pour s'assurer que l'enduit préparé pour la deuxième couche adhère bien à la couche inférieure. Ce type de piquetages est visible en creux sur la face avant de la peinture murale, en relief sur l'*arriccio* au revers.

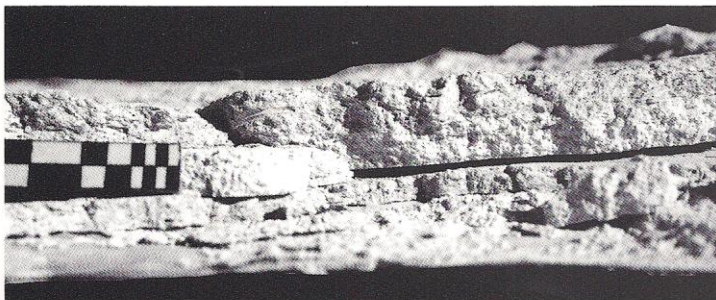
Fig. 135 :  
Double couche de peinture  
murale, pièce P26 (C13),  
mur ouest (C. Ç.).

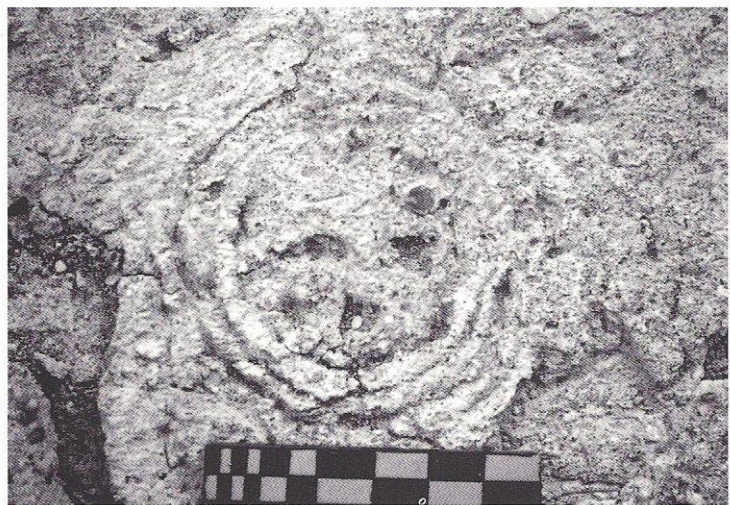
Fig. 136:  
Cercles concentriques,  
péristyle P 13 (B6), mur  
ouest (C. Ç.).

Sur l'*arriccio* de la peinture murale du péristyle P13 (B6) les traces en creux en cercles concentriques sont difficiles à interpréter. S'agit-il de traces de doigts, ou d'un phénomène d'usure particulier ? Ces traces ont été faites dans la première couche d'*arriccio* et leur empreinte est passée en relief au revers de la couche suivante. De telles traces sont également visibles par exemple sur une peinture du musée d'Art et d'Histoire d'Auxerre<sup>7</sup>.

- Fig. 137 La technique d'exécution montre des similitudes dans les différentes maisons. En revanche, les empreintes laissées par la spatule sur l'*arriccio* de la pièce P30 (D6) ne se voient pas dans les autres pièces. Ces traces de spatule sont une particularité importante qui différencie cette pièce des autres du point de vue de la technique. Par ailleurs, les cercles concentriques qui auraient été faits à la main sur le mortier du mur ouest du péristyle P13 (B6) correspondent à une technique qui distingue cette pièce des autres<sup>12</sup>.
- Fig. 136

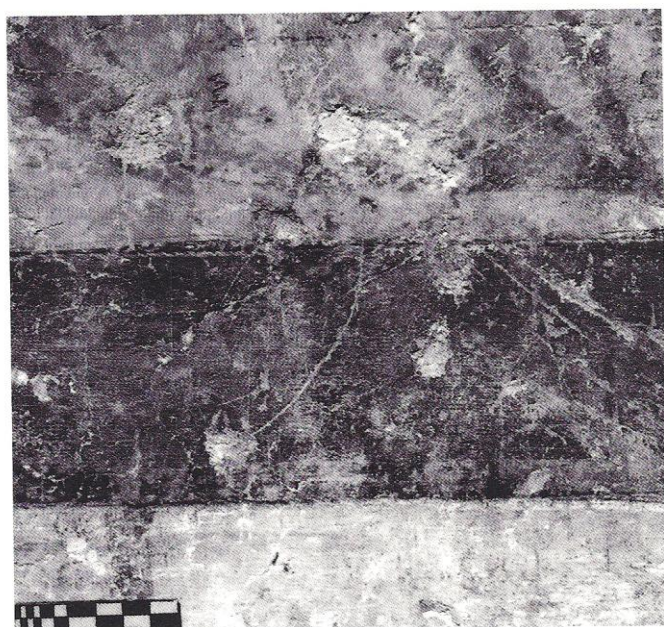
Fig. 138 :  
Repérage à la cordelette,  
pièce P30 (D6),  
mur est (C. Ç.).

À Zeugma, on a repéré des indices d'une exécution à fresque avec *pontata*, *giornata* et *sinopia*. Pour les peintures des pièces P11 (B2), P23 (B4) et P30 (D6), on a constaté des empreintes en creux sur la couche d'*intonaco* faites quand l'enduit était encore humide. Il s'agit de la trace des tores d'une cordelette imprimées dans l'enduit encore frais pour servir de tracés préparatoires, de guides pour obtenir des lignes droites, en majorité horizontales et rarement verticales. On peut voir des traces similaires laissées par le peintre pour préparer le cadre de son dessin au moyen de repères à la cordelette sur les peintures murales de l'île Sainte-Marguerite<sup>8</sup> et dans la tombe des Taureaux à Tarquinia<sup>9</sup>.

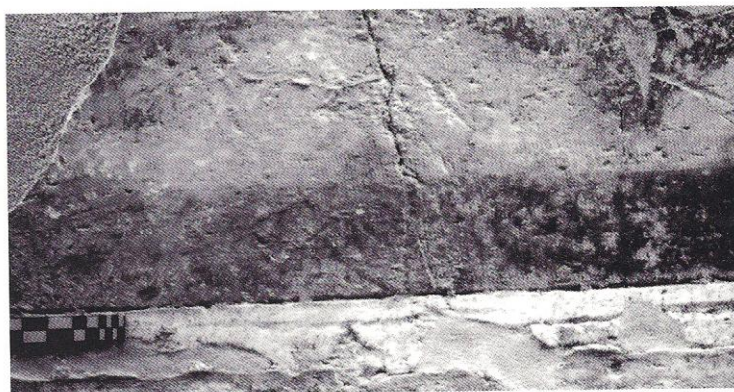
Fig. 139 :  
Traits de repérage  
tracés pour la moulure  
en stuc, pièce P5 (A5)  
mur ouest (C. Ç.).

On observe des traits profonds au-dessous et au-dessus de la moulure qui couronne le panneau du mur ouest de la pièce P5 (A5). Ces traits sont très différents des empreintes horizontales faites à la ficelle. On peut trouver des traces similaires à Pompéi dans la maison I 17, 2 et dans la maison dite de Championnet<sup>10</sup>. Elles sont destinées à repérer l'emplacement pour la moulure en stuc. À l'extrémité est du mur nord de cette pièce, s'est conservée une demi-colonne ou pilastre de stuc. On a compris, grâce à ces repères, qu'une partie de la pièce P5 (A5) a été décorée de stucs peints.

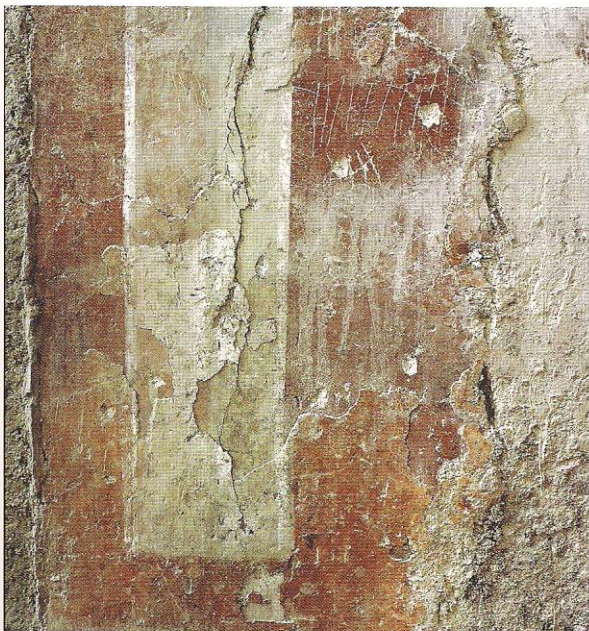
3- mur sud, deux décors superposés  
dans l'angle est (A. B.)

Rappelons que deux techniques ont été mises en œuvre, celles à piquetage décrite, avec application d'un nouvel *intonaco*, et celle d'un simple badigeon sur la peinture précédente non piquetée, comme l'exemple du mur sud de P11 (B2), analysé précédemment (cf. *supra*).
