**ANKARA ÜNİVERSİTESİ  
FEN BİLİMLERİ ENSTİTÜSÜ**

**YÜKSEK LİSANS TEZİ**

**BEYKOZ KASRI PEYZAJ TASARIMI**

**ANKARA  
2016**

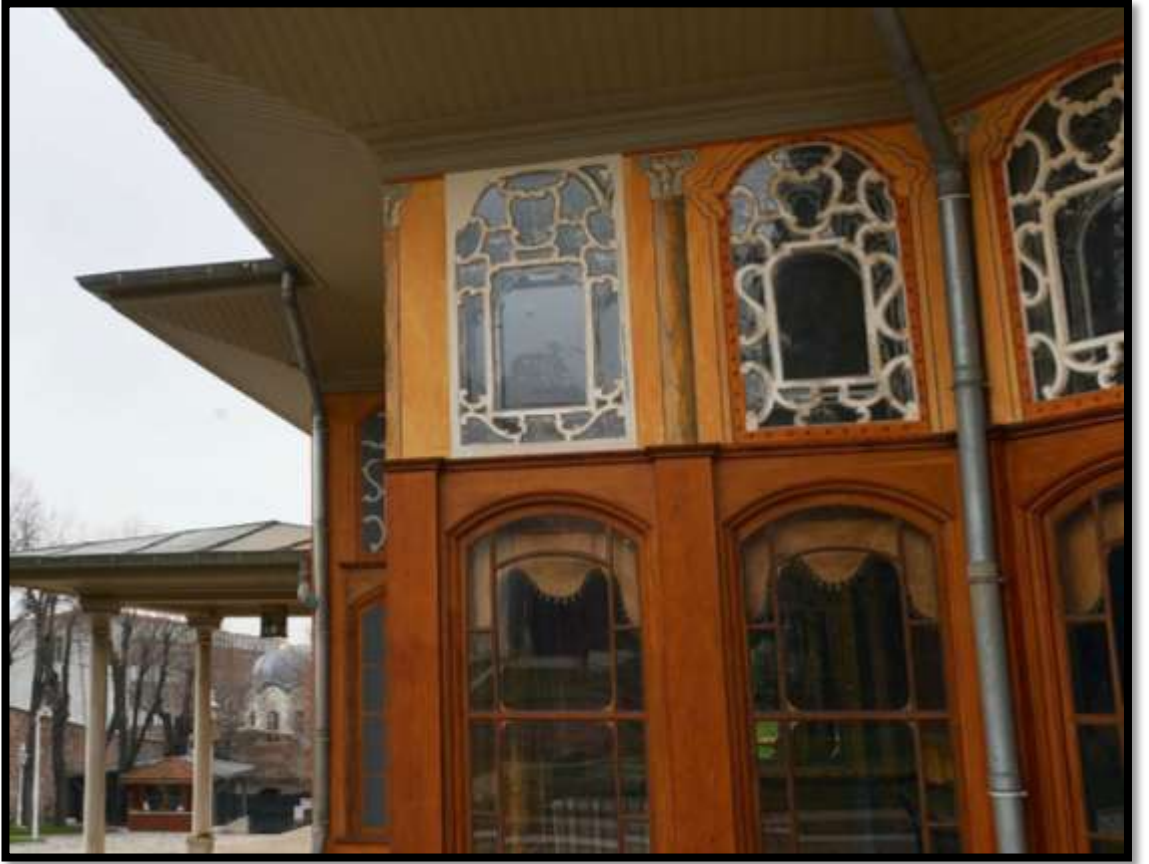
Şekil 2.2 Aynalıkavak Kasrı revzenli tepe pencereleri (Orijinal 2014)

Kasrın cephesi oldukça yalındır. Dönemin özelliği olan revzenli tepe pencereleri ile geniş saçaklı çatıları bulunmaktadır (Şekil 2.2). Katlar arası ahşap bir silme ile ayrılmıştır. Üst kattaki beyaz tepe pencerelerinde çerçeve şeklinde sade kalem işleri bulunmaktadır. Üst kattaki beyaz tepe pencerelerin altında bulunan pencerelerin ahşap çıkıntılı çerçeveleri bulunmaktadır. Üst kat pencereleri arasındaki iyonik sütunlu kalem işleri yer almaktadır. Yapının üç adet girişi vardır ve deniz cephesindeki giriş hizmetli girişi olarak tasarlanmıştır (Şekil 2.3).

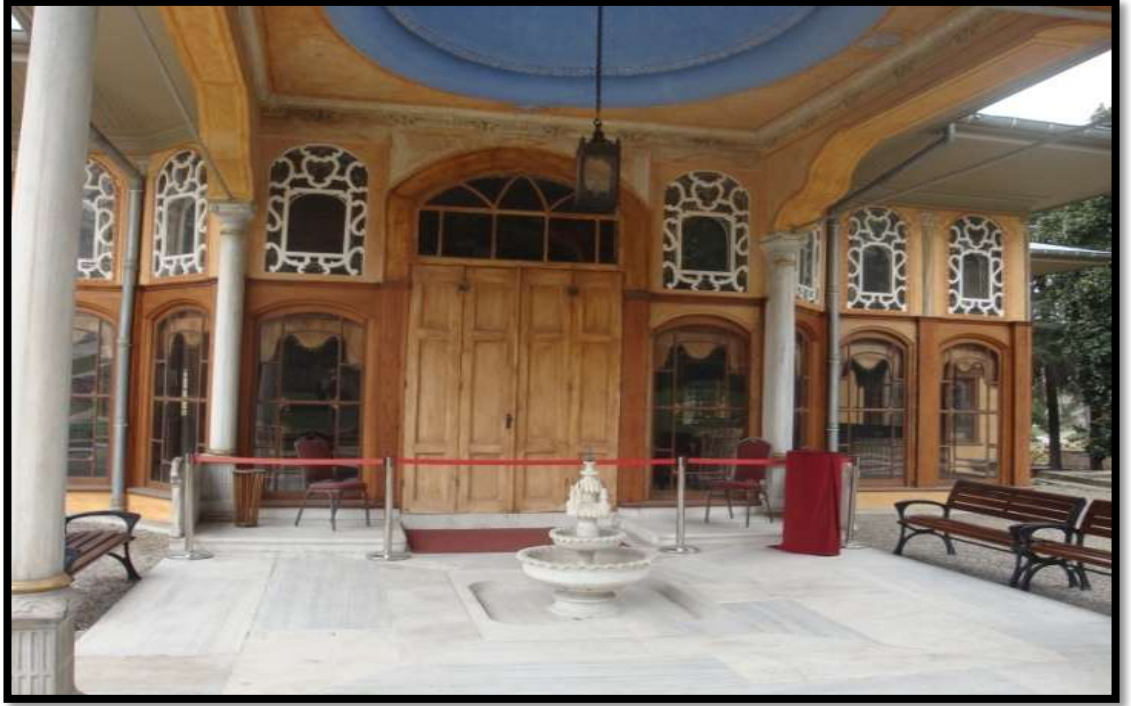
Şekil 2.9 Aynalıkavak Kasrı divanhane girişi ve mermer fıskiye (Orijinal 2014)

Aynalıkavak Kasrı'nın divanhane girişinin önünde Türk bahçelerinde görülen konuta bağlı, üstü bir saçakla örtülmüş, yeri mermer döşeli, yarı açık bir mekan bulunmaktadır. Bu yarı açık mekanda bir tane mermer fıskiye bulunmaktadır (Şekil 2.9). Divanhane girişinin olduğu mekanda *Magnolia grandiflora* (büyük çiçekli manolya) ağaçlarının arasında küçük dairesel bir havuz ve havuzun kenarında simetrik olarak iki mermer kuş heykeli yer almaktadır (Şekil 2.10). Kasrın ana girişinde, eğimli bir yoldan bahçeye girilmekte; yolun sol tarafında, yolun bitimine kadar *Tilia tomentosa* (gümüşü ıhlamur) ağaçları bulunmaktadır.

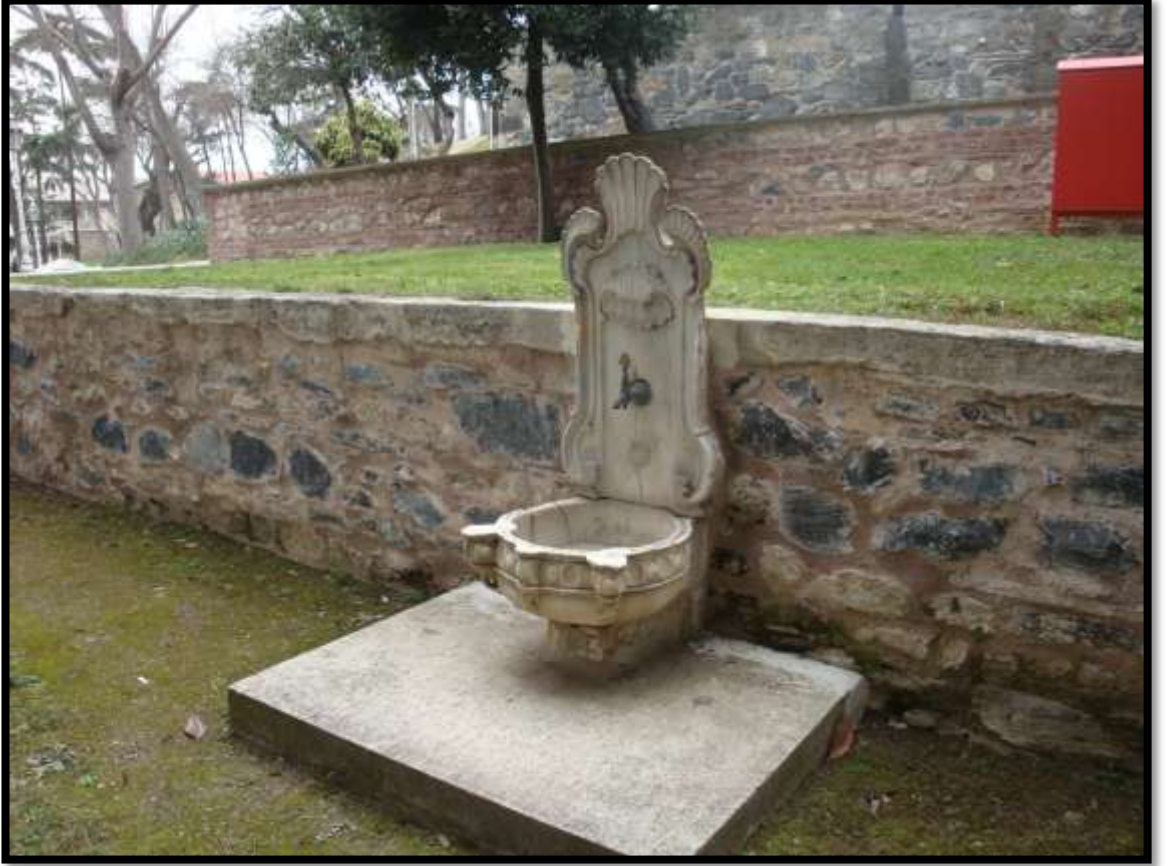
Şekil 2.11 Aynalıkavak Kasrı'nın bahçesinde bulunan çeşme ve set duvarları (Orijinal 2014)

Kasrın kuzey batı yönünde, yapının bulunduğu alandan itibaren üç tane set bulunmaktadır. Kasrın kuzeyinde ilk setin duvarına bitişik 1 tane çeşme bulunmaktadır (Şekil 2.11).

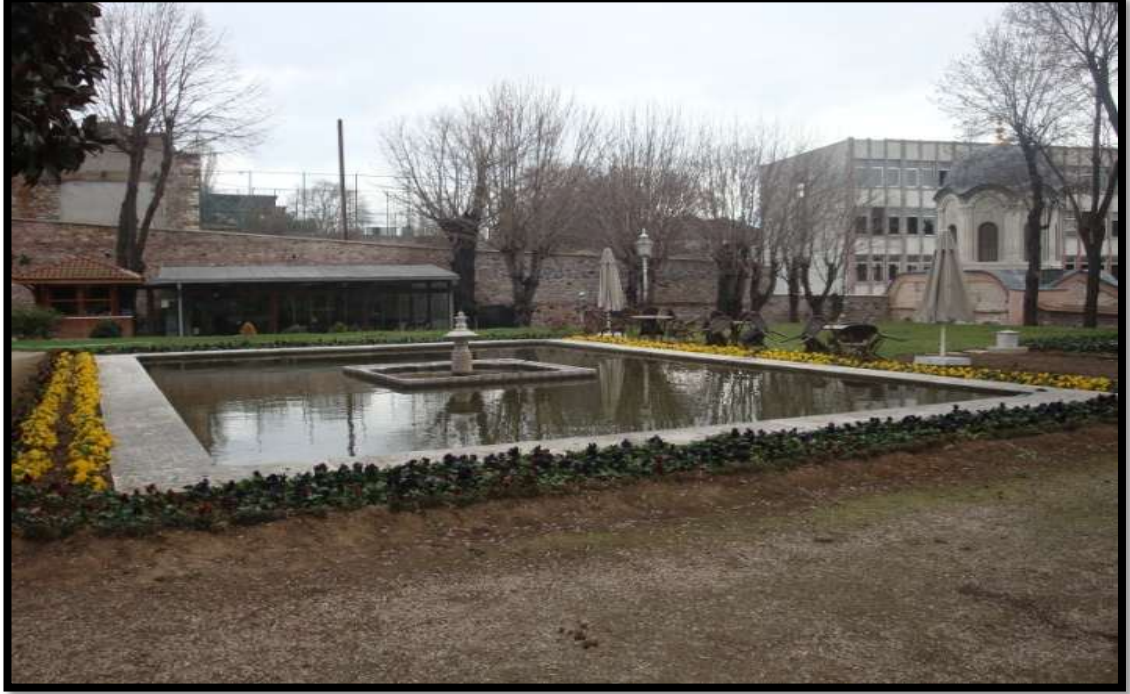
Şekil 2.12 Aynalıkavak Kasrı arka bahçedeki fiskiyeli dikdörtgen havuz (Orijinal 2014)

*baccata* (yaygın porsuk) ağacı bulunmaktadır. Bu alan bugün çay bahçesi olarak işletilmektedir (Şekil 2.12 ).

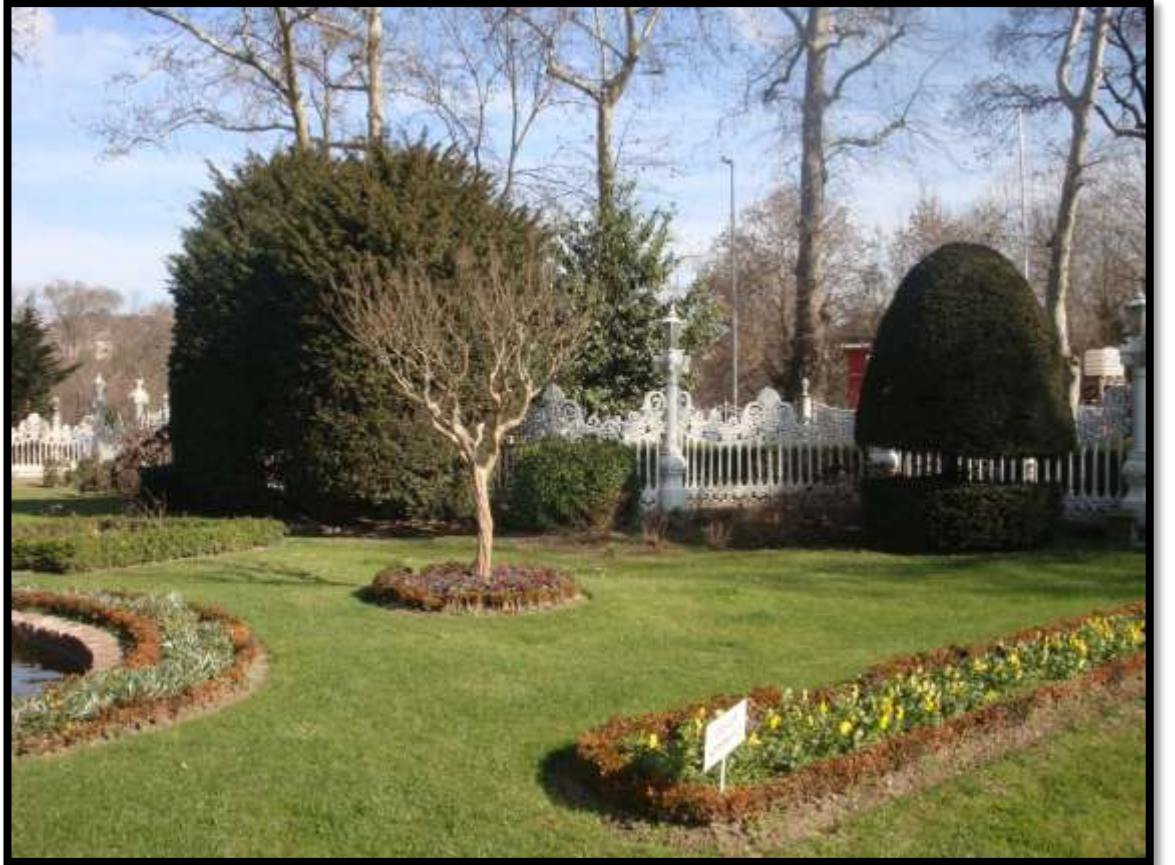
Şekil 2.18 Küçükse Kasrı peyzaj tasarımı (Orijinal 2014)

Kasrın bahçesine girişte, sağ ve solda olmak üzere bitkisel düzenlemeler yapılmıştır. Kasrın ön bahçesinde; çim alan içinde şekil verilmiş *Taxus baccata* (yaygın porsuk) ve *Buxus sempervirens* (adi şimşir) ağaçları yer almaktadır. Bu çimenlik alanın sağında ve solunda simetrik dairesel iki küçük havuz bulunmaktadır (Şekil 2.18- 2.19 ).

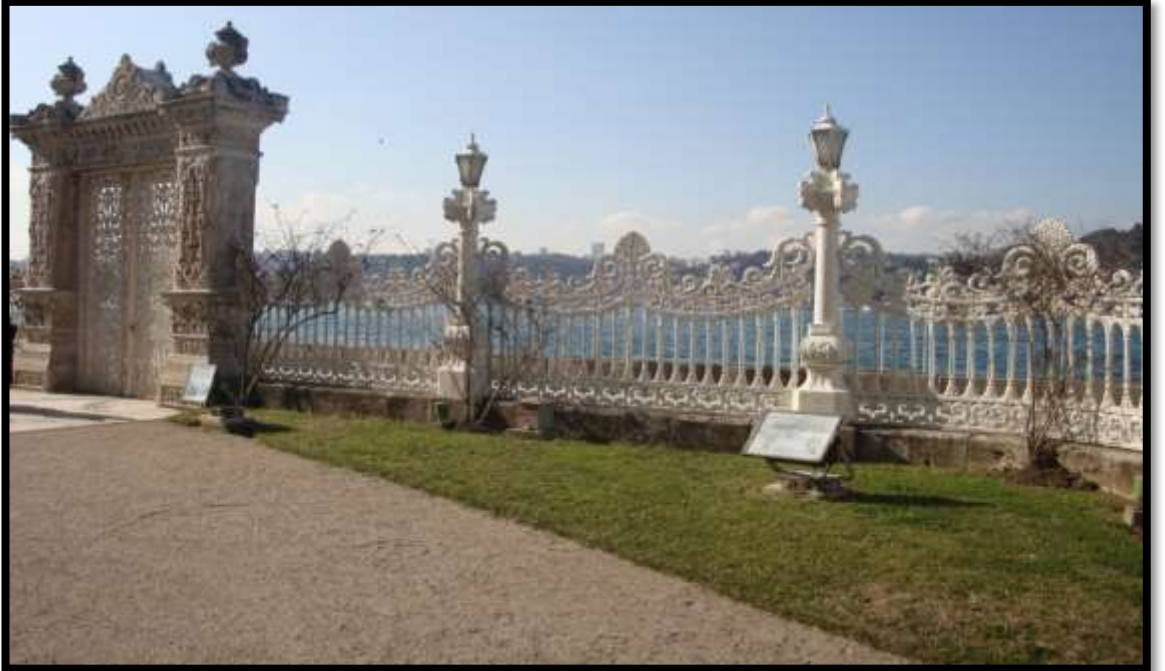
Şekil 2.21 Küçüksu Kasrı arka bahçedeki demir korkuluklar ve sarmaşık güller (Orijinal 2014)

Kasrın kuzey- batı cephesindeki merdivenlerin ortasında çeşmeli havuz yer almaktadır. Kasrın deniz yönünde bulunan demir parmaklıklar *Rosa* sp. (gül) ile çevrelenmiştir (Şekil 2.21).

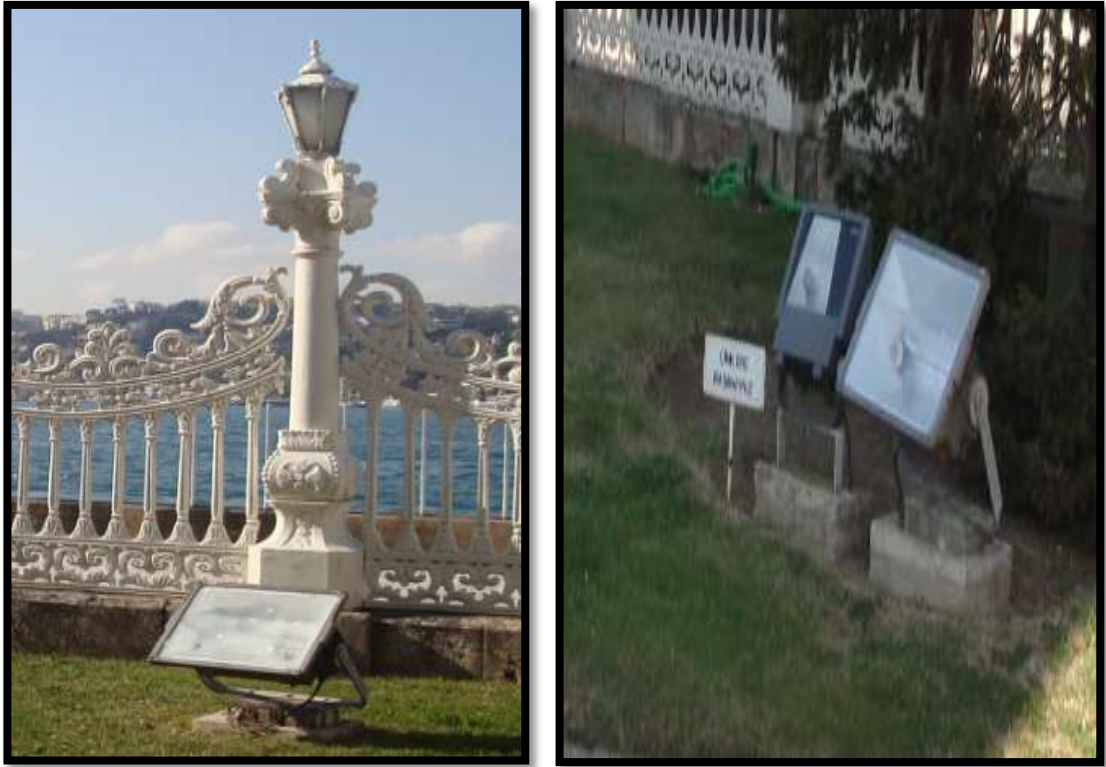
Şekil 2.22 Küçüksu Kasrı bahçesinde bulunan aydınlatmalar (Orijinal 2014)

Aydınlatma elemanları, yapıldığı dönemin mimari üslubu olan Barok tarzını yansıtmaktadır. Bahçeyi çevreleyen demir parmaklıklar boyunca demir döküm aydınlatma direkleri bulunmaktadır. Bu aydınlatmalar sık aralıklarla yerleştirilmiştir. Bugün kasrın bahçesinde gece kullanımını sağlayabilmek ve teşhir için spot aydınlatmalar yerleştirilmiştir (Şekil 2.22).

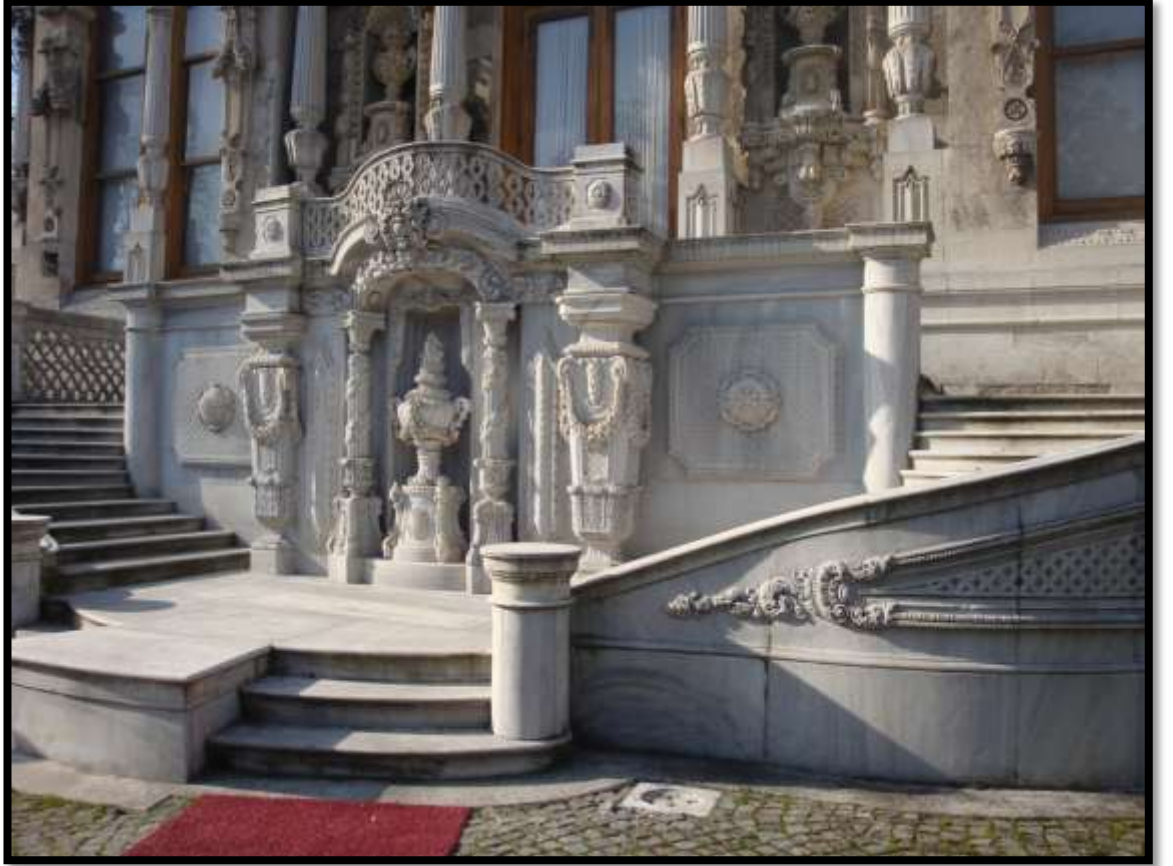
Şekil 2.24 Ihlamur Kasrı Merasim Köşkü ön cephesi (Orişinal 2014)

cephesinde iki taraflı bir merdiven ve balkon bulunmaktadır (Taşer 2012). Ön cephede at nalı biçiminde bir merdiven ve iki yanda balkonlar ile zenginleştirilmiştir (Şekil 2.24). Merdiven kollarının ulaştığı terastan yapıya girilmekte; giriş holünün iki yanında iki oda ile çatıya bağlantıyı sağlayan bir ara mekan bulunmaktadır.

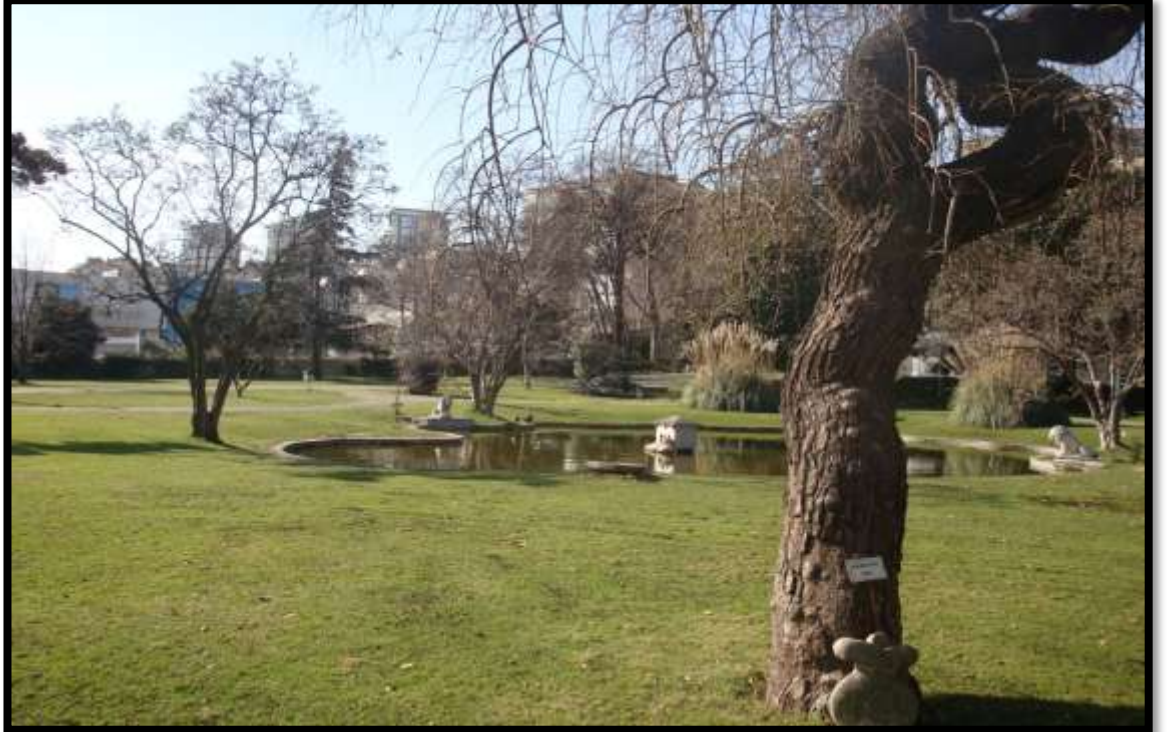
Şekil 2.28 Ihlamur Kasrı aslanlı havuz (Orijinal 2014)

*Rosa* sp. (gül) dolu olan bu bahçede iki kasır arasındaki aslanlı havuz 1978-1985 yılları arasındaki restorasyon sırasında çıkarılıp onarılmış ve tekrar kullanılmaya başlanmıştır (Şekil 2.28)(Yiğit 2006).

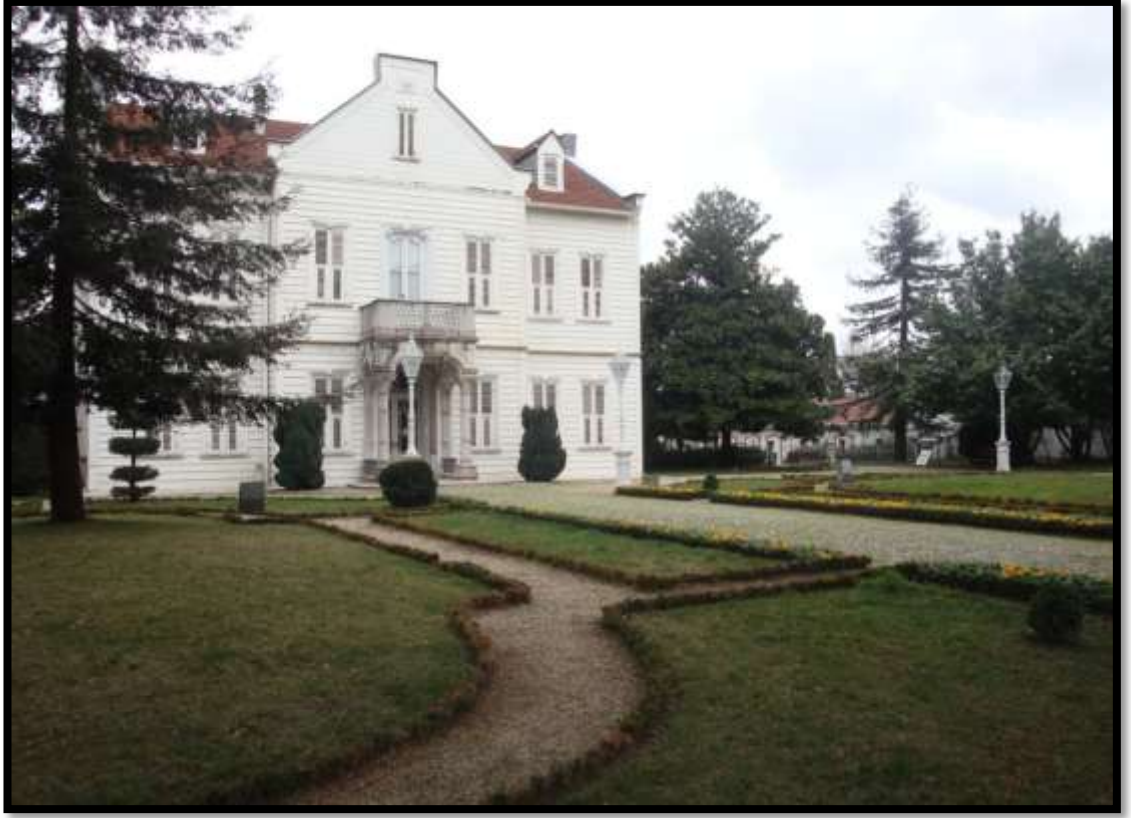
Şekil 2.35 Ksar-ı Hümayun (Orijinal 2014)

Kasırda ayrıca bir çatı katı yapılmıştır. Cephe düzeninde pencere dizileri ile çatı katının pencereleri uyumlu bir düzen içerisinde tasarlanmıştır (Şekil 2.35). Katlar arasında saçaklar ve silmeler bulunmaktadır. Ayrıca cephe duvarlarının köşelerine geniş pilasterler ve pervazlar yerleştirilmiştir. Mabeyn-i Hümayun Kasrı, kasırların bulunduğu alanın kuzeybatısında yer alan küçük tek katlı bir yapıdır (Eren vd. 1994). Mermer basamaklı girişin sağ ve solunda birer oda, arkasında ise büyük bir salon bulunmaktadır (Eren vd.1994). Kasrın cephesinde, pencereleri çevreleyen tuğlalar ile dekoratif bir görünüm sağlanmıştır. Basık kemerli ve kepenkli yüksek pencereler cepheye özel bir hareket kazandırmaktadır (Eren vd.1994).

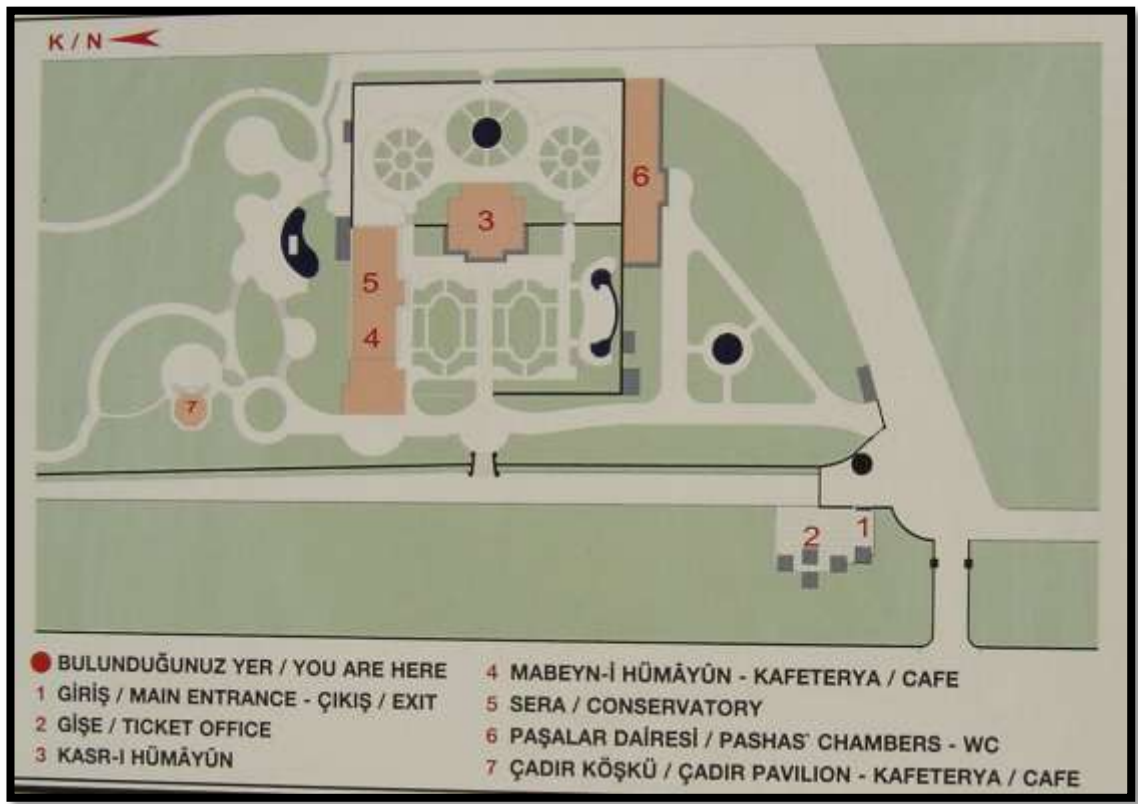
Şekil 2.39 Malak kasırları plan şeması (Orijinal 2014)

Maslak kasırları, çeşitli bitki türlerinin, yapay bir gölet ve havuzların bulunduğu 170 dönümlük bir koruluğun içinde bulunmaktadır. Maslak Kasırları büyük bir korluğun içinde manzaraya hakim bir şekilde konumlandırılmıştır. Kasrın etrafı taş duvarlarla çevrelenmiştir. Kasrın bahçesinde daha çok formal tasarımlara yer verilmiştir (Şekil 2.39). Geniş çim alanlar peyzaj tasarımının genel çizgilerini oluşturmaktadır.

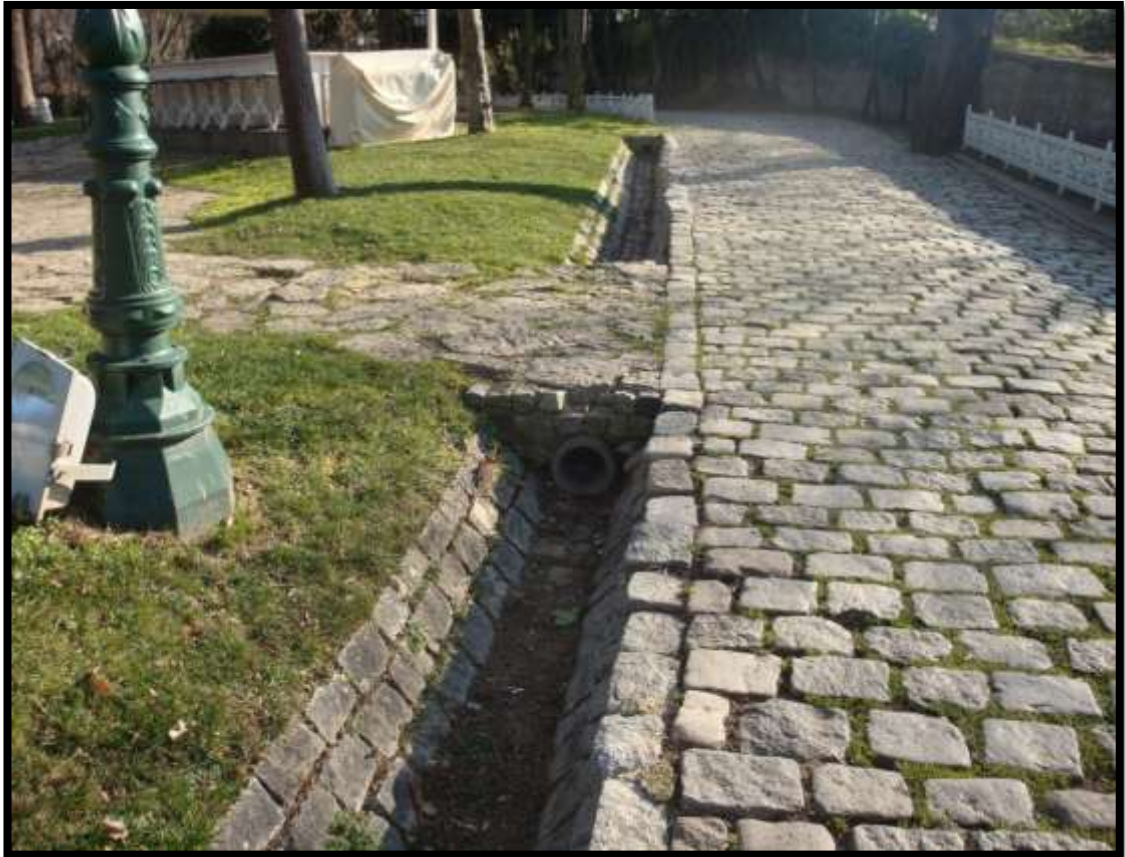
Şekil 2.43 Hidiv Kasrı drenaj kanalları (Orijinal 2014)

Koruluk alanda bazı yol kenarları boyunca drenaj kanalları bulunmaktadır (Şekil 2.43). Hidiv Kasrı'nın kuzeydoğu cephesinde, mermer salondan çıkınca ulaşılan "gül bahçesi", *Thuja* sp. (mazi) ile çevrelenmiştir. Bu bahçede *Rosa* sp. (gül), ortasında ise fiskiyeli bir havuz bulunmaktadır. 100 metre uzunluğunda olan gül bahçesinin, mermer salona en uzak noktasında iç içe fiskiyeli iki havuz yapılmıştır, bu havuz kaskatlar halinde uzanmaktadır. Ayrıca, ara havuzların arası renkli camlar ve aynalarla desteklenerek çevredeki güllerin yansıması sağlanmıştır. Kasrın bahçesi batılı tarzda olduğu halde İslam bahçelerindeki 'Cennet Bahçesi' anlayışı da gül bahçesinde hakimdir.

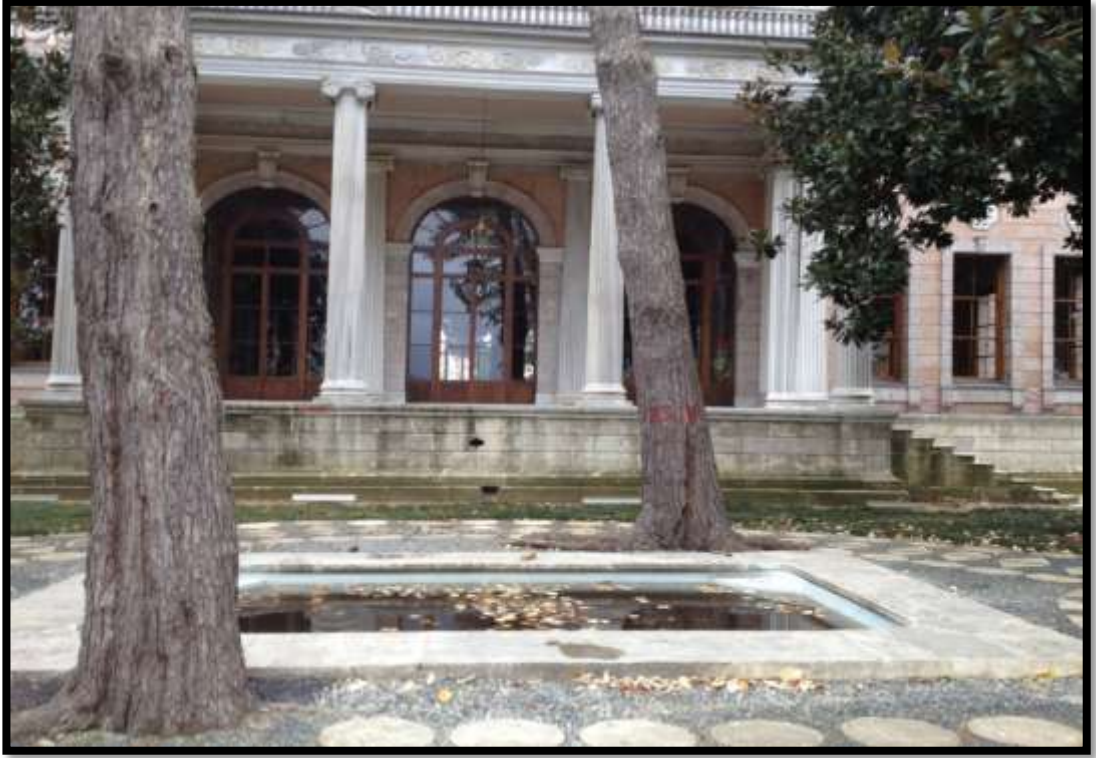
Şekil 4.4 Beykoz Kasrı giriş merdivenleri ve iyonik sütunlar (Orijinal 2014)

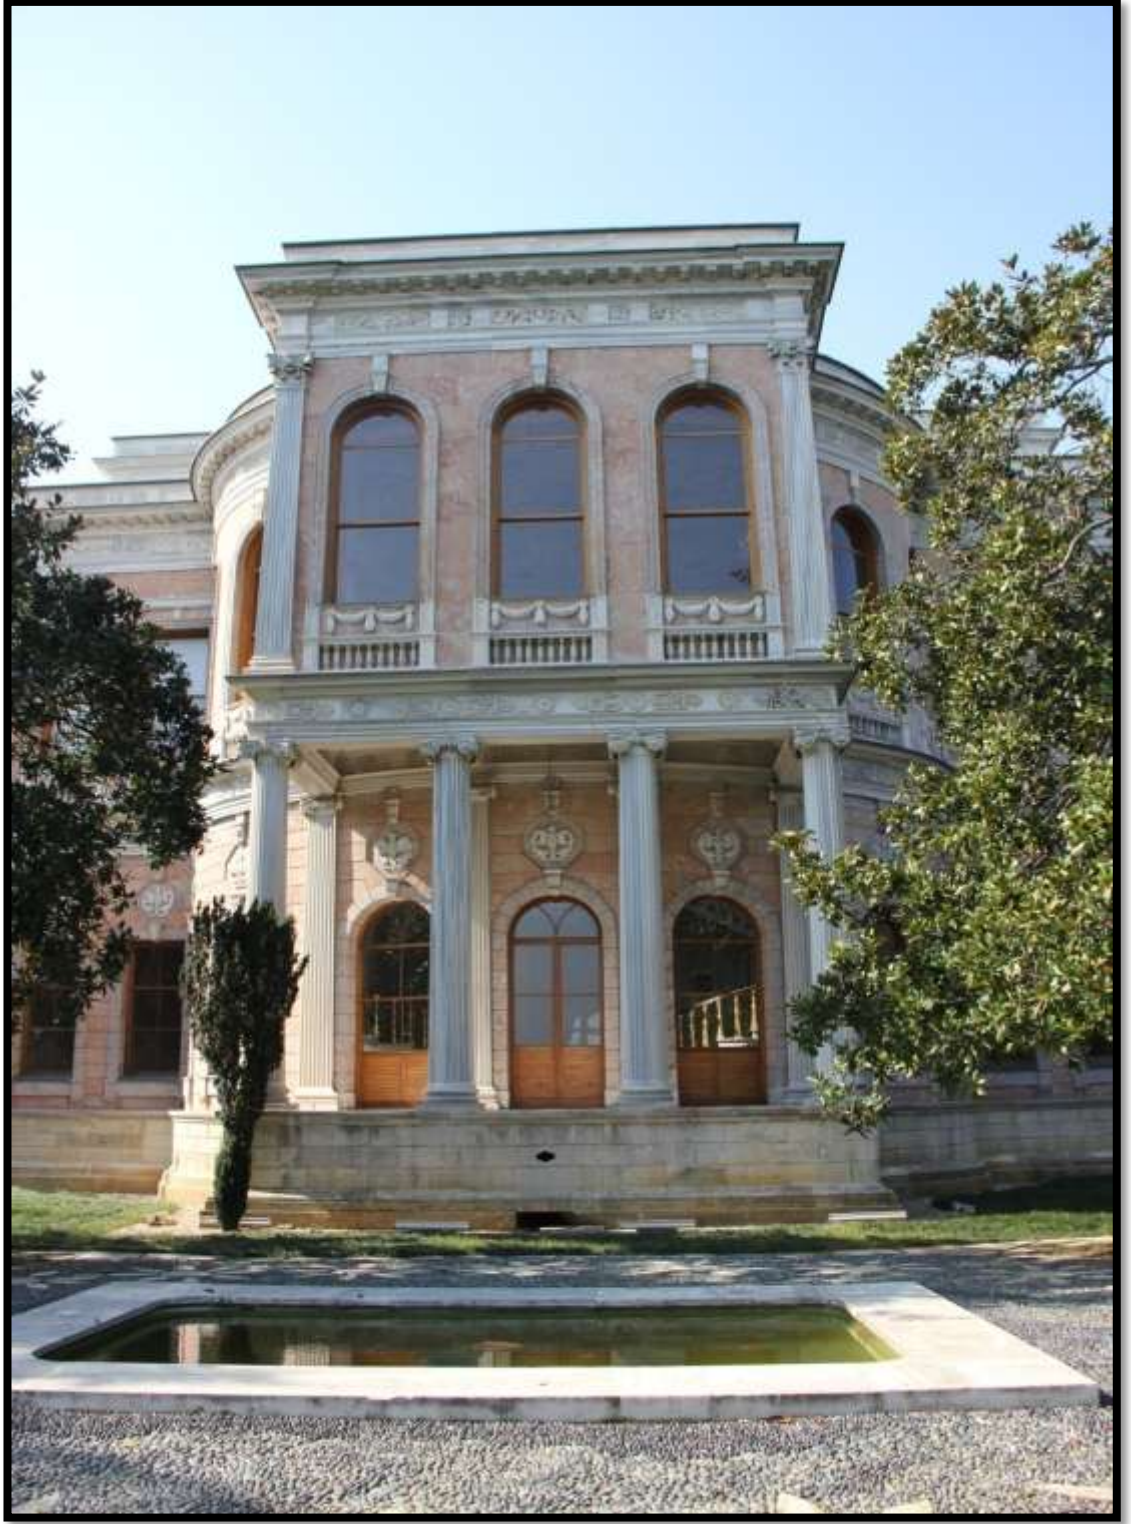
Şekil 4.6 Beykoz Kasrı deniz cephesi üst kat pencereleri ve bezemeler (Orijinal 2014)

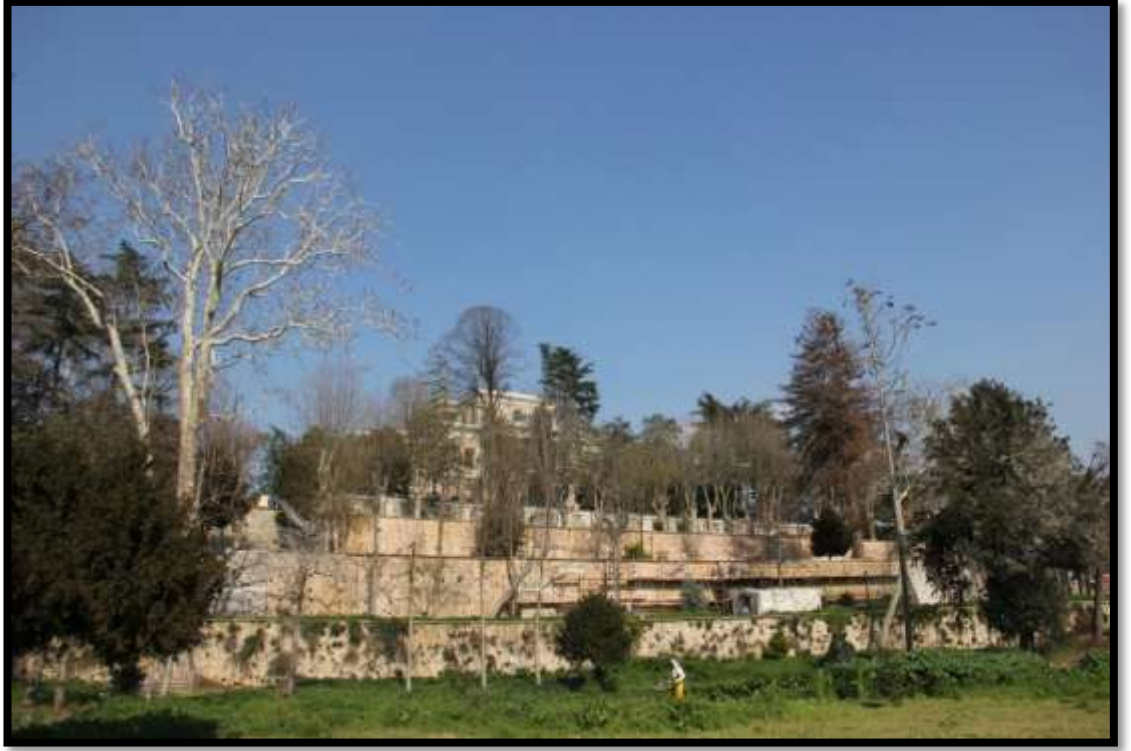
Şekil 4.9 Beykoz Kasrı bahçesi ve setleri (Orijinal 2014)

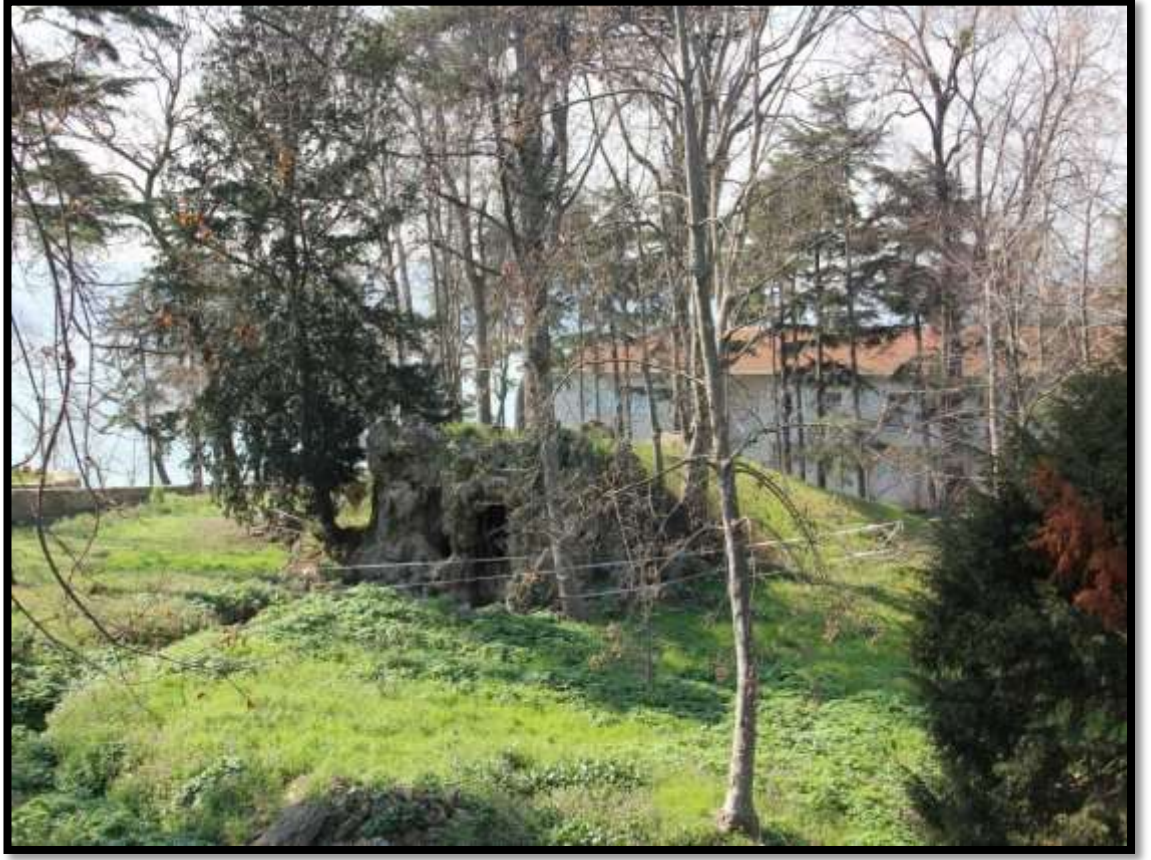
Şekil 4.19 III. sette bulunan grotto (Orijinal 2014)

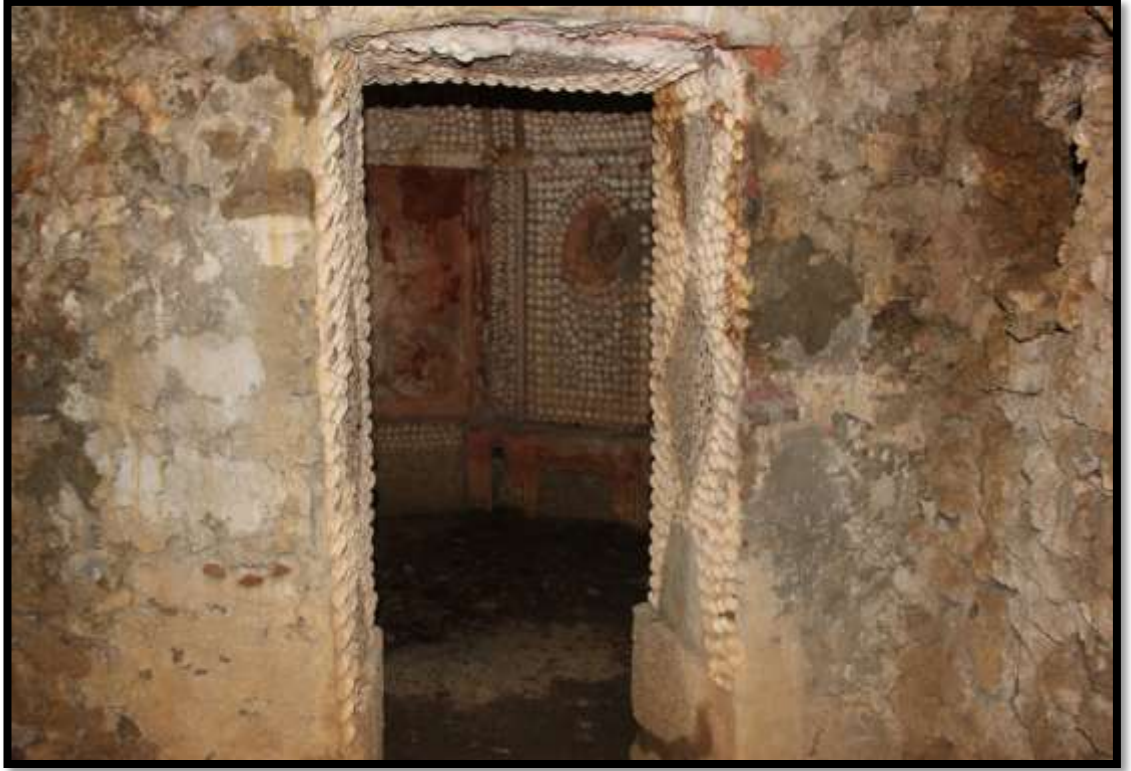
Şekil 4.20 Grotto isticidyeli hücre girişı (Orijinal 2014)

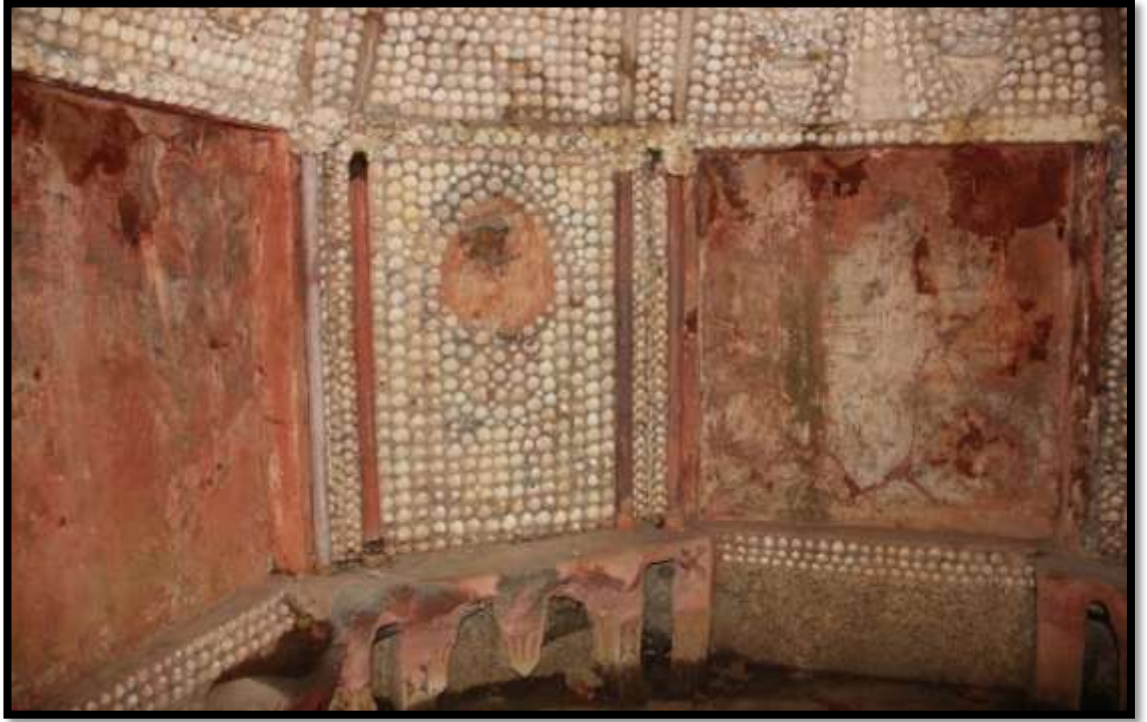
Şekil 4.21 İstiridyeli hücre ve oturaklar (Orijinal 2014)

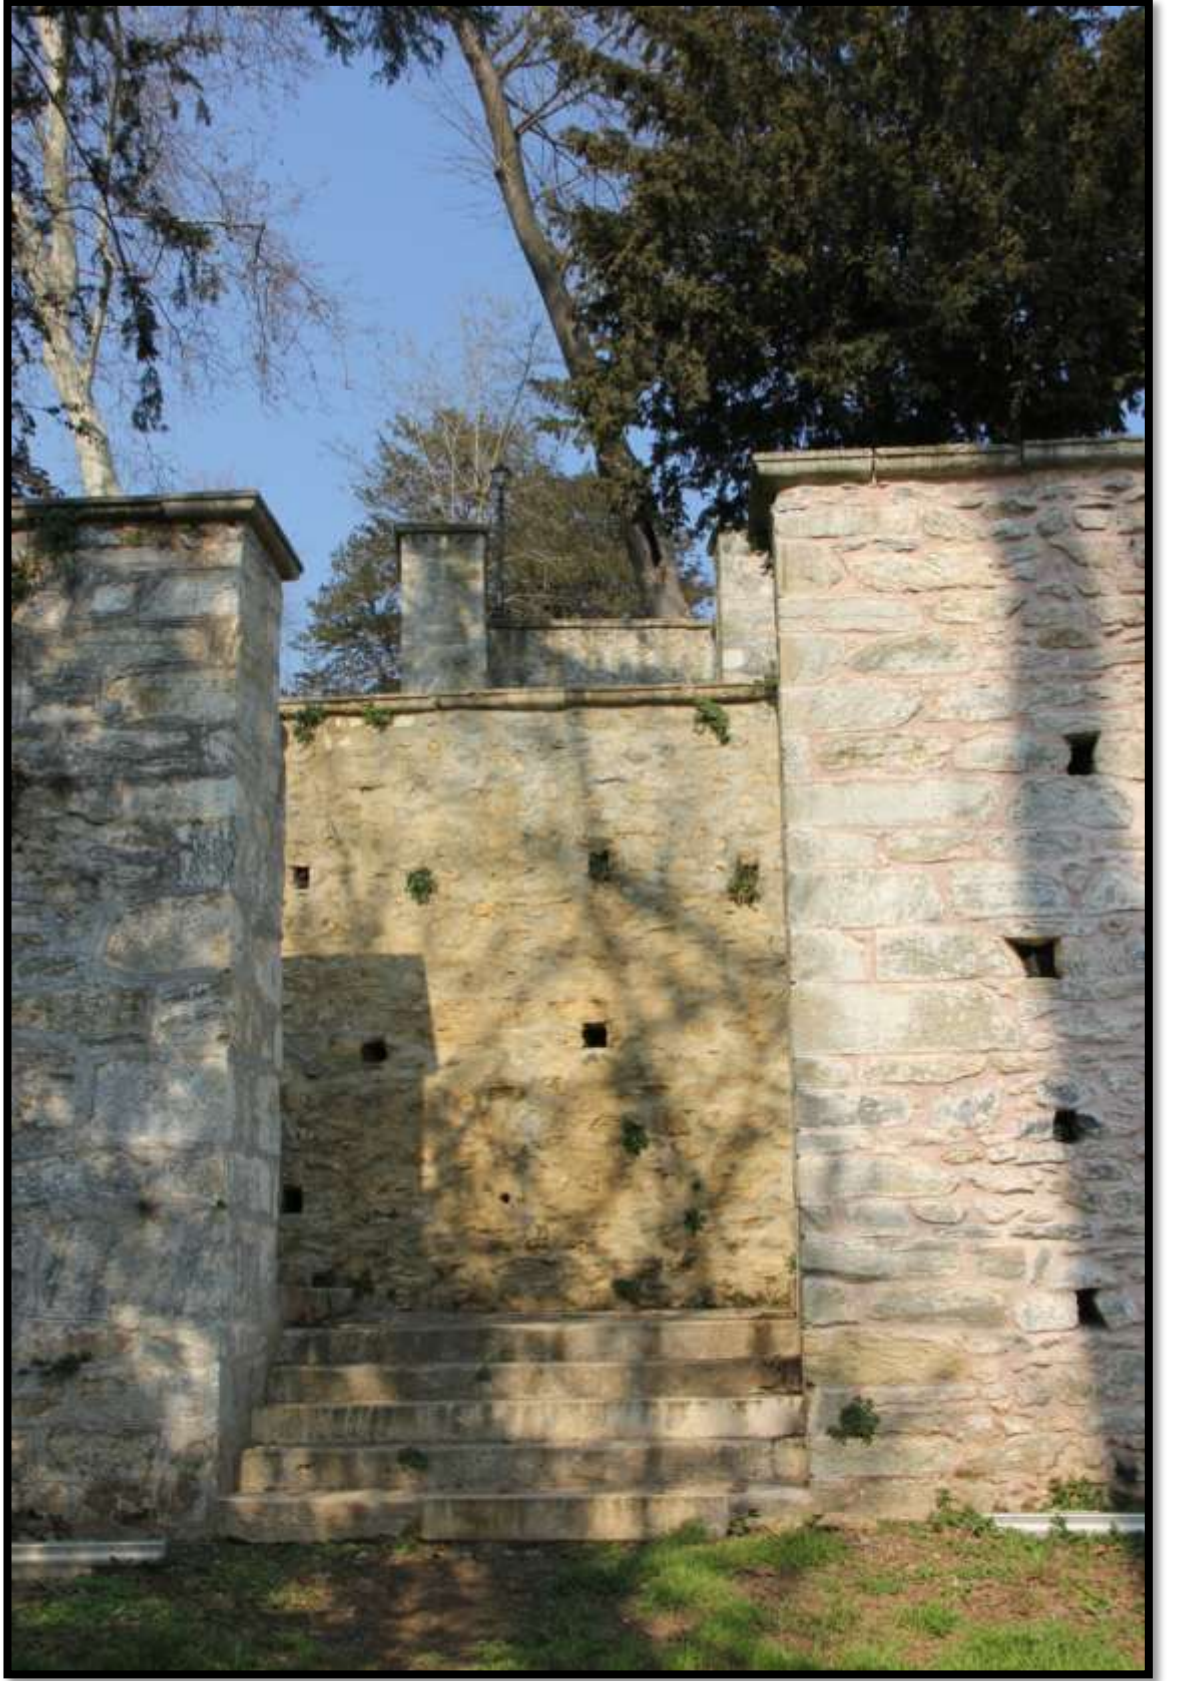
Şekil 4.24 V. set duvarları ve merdivenler (Orijinal 2014)

IV. setin rampasından ve merdivenlerinden V. sete geçilir (Şekil 4.24). V. set deniz kotunda bulunan settir. V. sette yapısal materyal yoktur, sadece bitkisel materyal kullanılmıştır. V. sette; *Cedrus deodora* (himalaya sediri), *Fraxinus excelsior* (adi dişbudak), *Tilia argentea* (gümüşü ıhlamur.), *Magnolia grandiflora* (büyük çiçekli manolya), *Quercus robur* (saplı meşe), *Ulmus minor* (ova karaağacı), *Acer pseudoplatanus* (dağ akçaağacı), *Laurus nobilis* (Akdeniz defnesi), *Taxus baccata* (yaygın porsuk), *Sequoia sempervirens* (sahil sekoyası), *Albizia julibrissin* (gülibrişim) ağaçları ve denize yakın kısımlarda *Robinia pseudoacacia* (yalancı akasya) ağaçlarına yer verilmiştir.

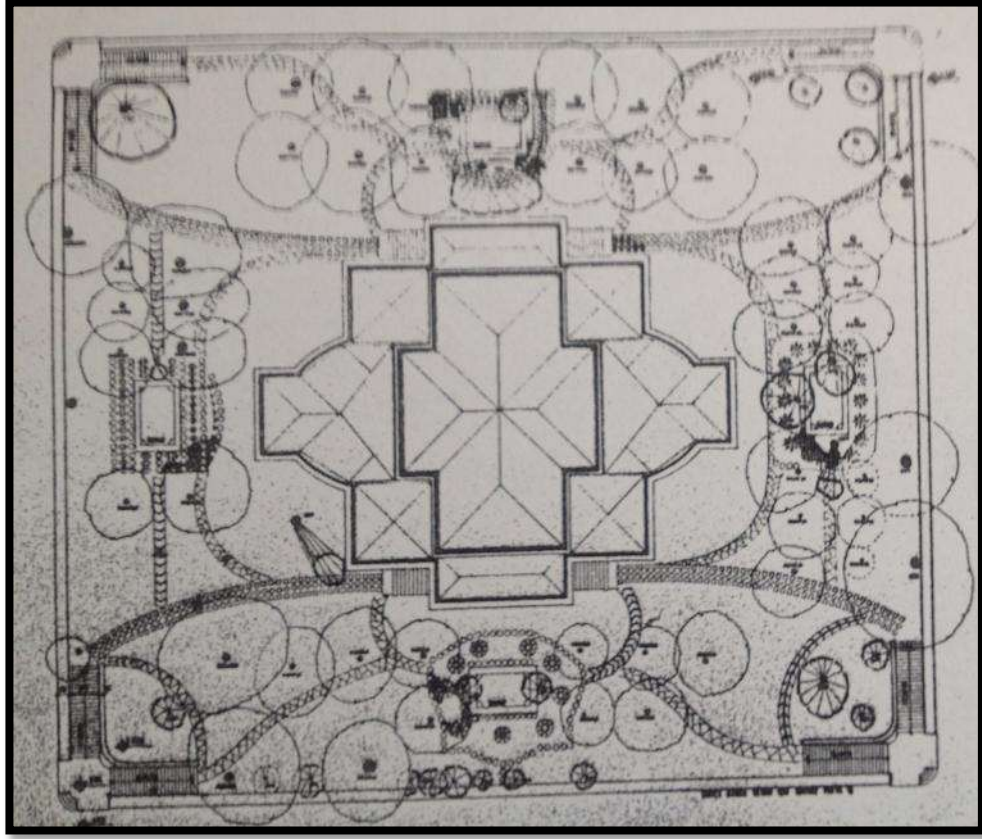
Şekil 5.2 Beykoz Kasrı 1980 rölöve çalışması (Çelikkalek 2016)

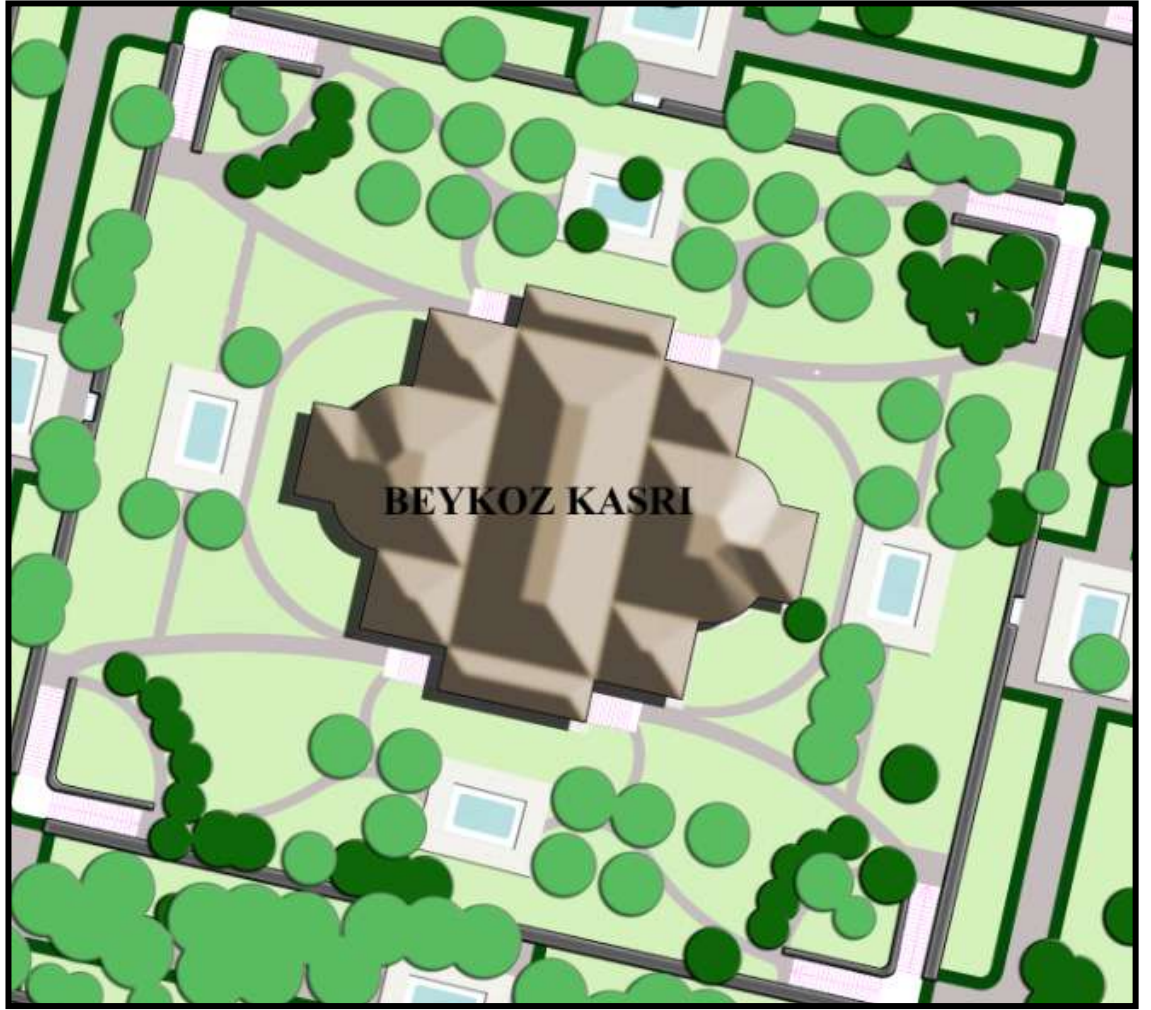
Şekil 5.3 Beykoz Kasrı I. set peyzaj tasarımı (Orijinal 2016)
