**ANKARA ÜNİVERSİTESİ  
FEN BİLİMLERİ ENSTİTÜSÜ**

**YÜKSEK LİSANS TEZİ**

**BEYKOZ KASRI PEYZAJ TASARIMI**

**ANKARA  
2016**

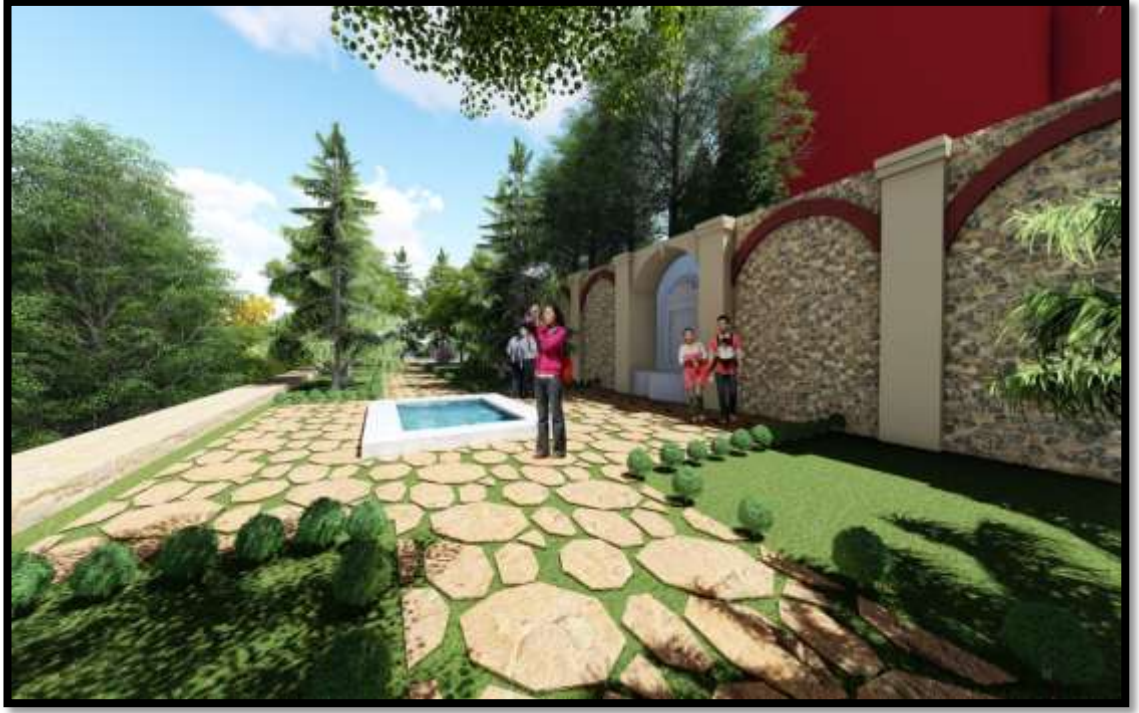
Şekil 5.5 Beykoz Kasrı II. set peyzaj tasarımı (Orijinal 2016)

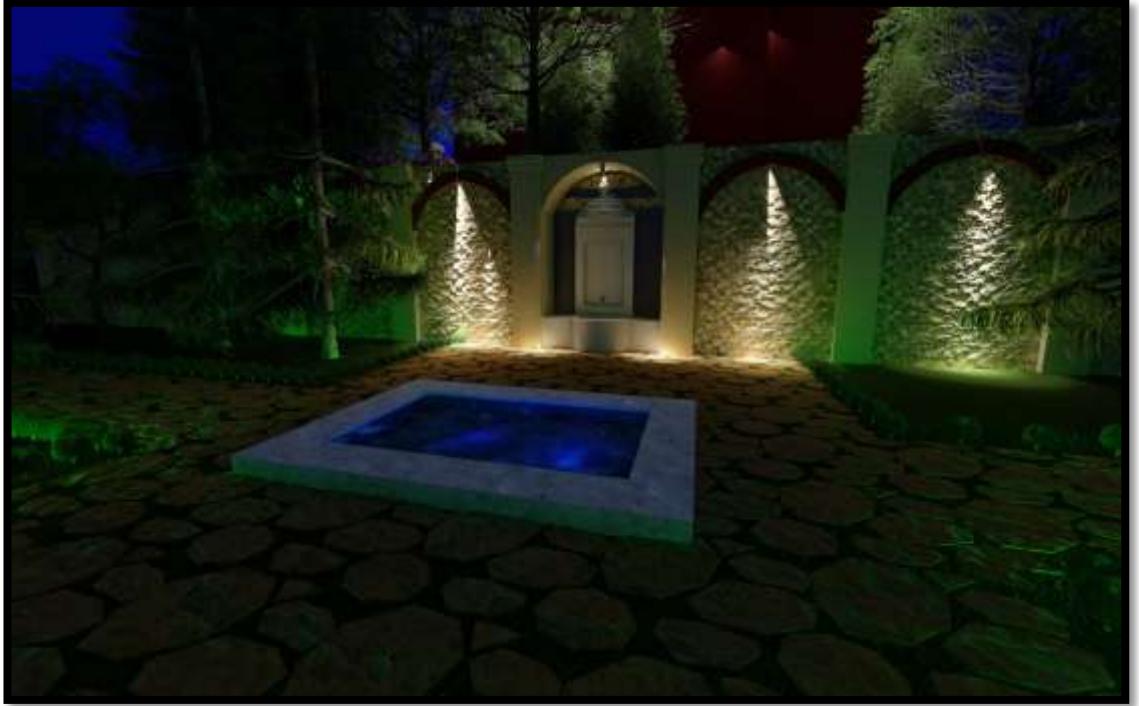
Şekil 5.6 Beykoz Kasrı II. set peyzaj tasarımı (Orijinal 2016)

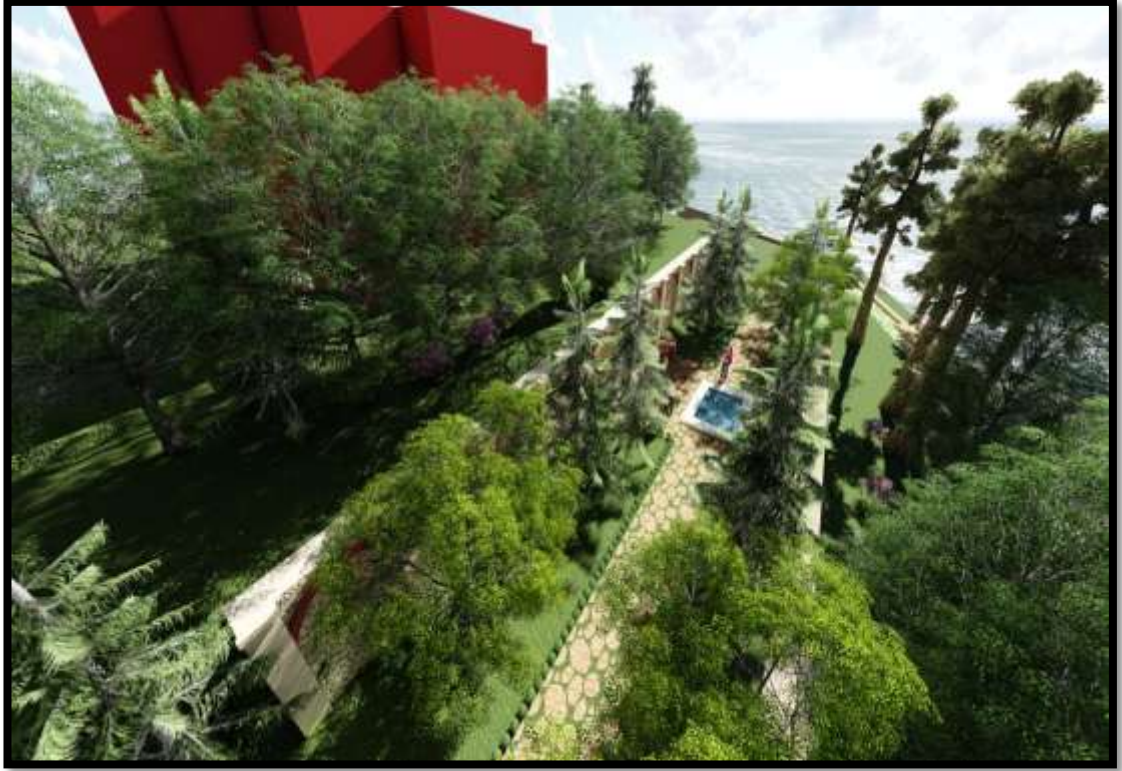
Şekil 5.7 Beykoz Kasrı II. set peyzaj tasarımı (Orijinal 2016)

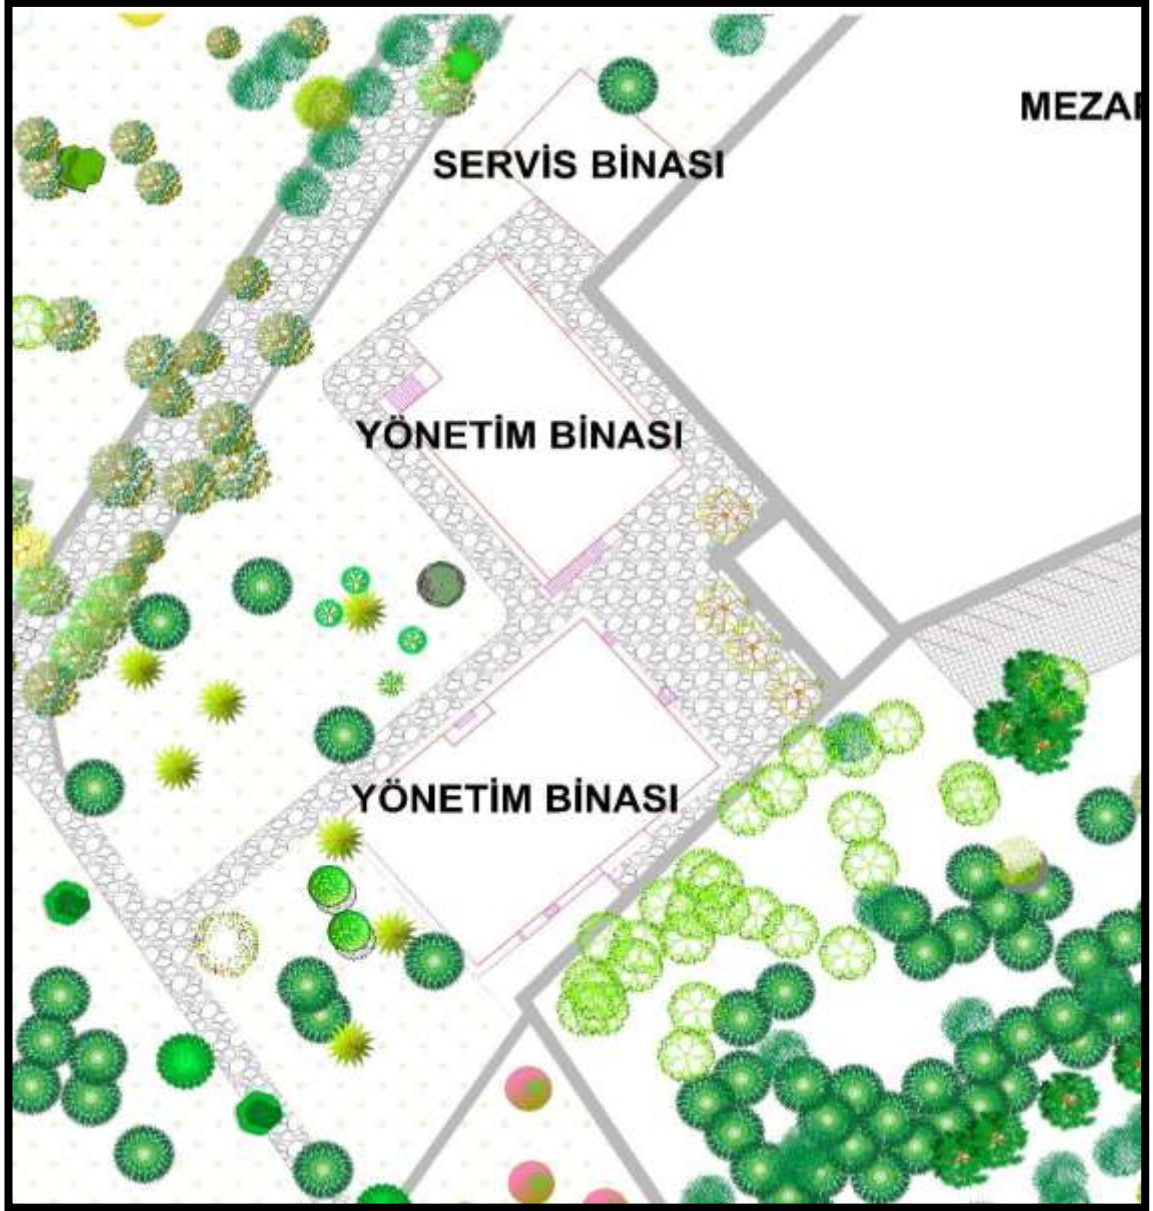
Şekil 5.8 Yönetim binaları ve yakın çevresi peyzaj tasarımı (Orijinal 2016)

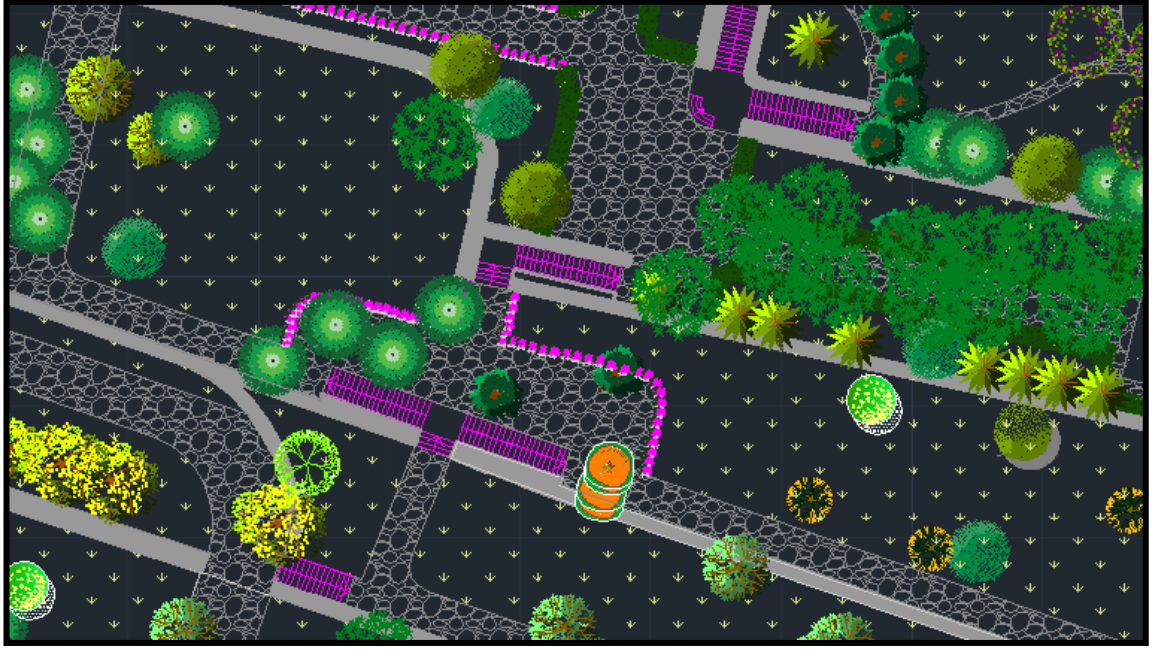
Şekil 5.10 III. set merdiven bağlantısı (Orijinal 2016)

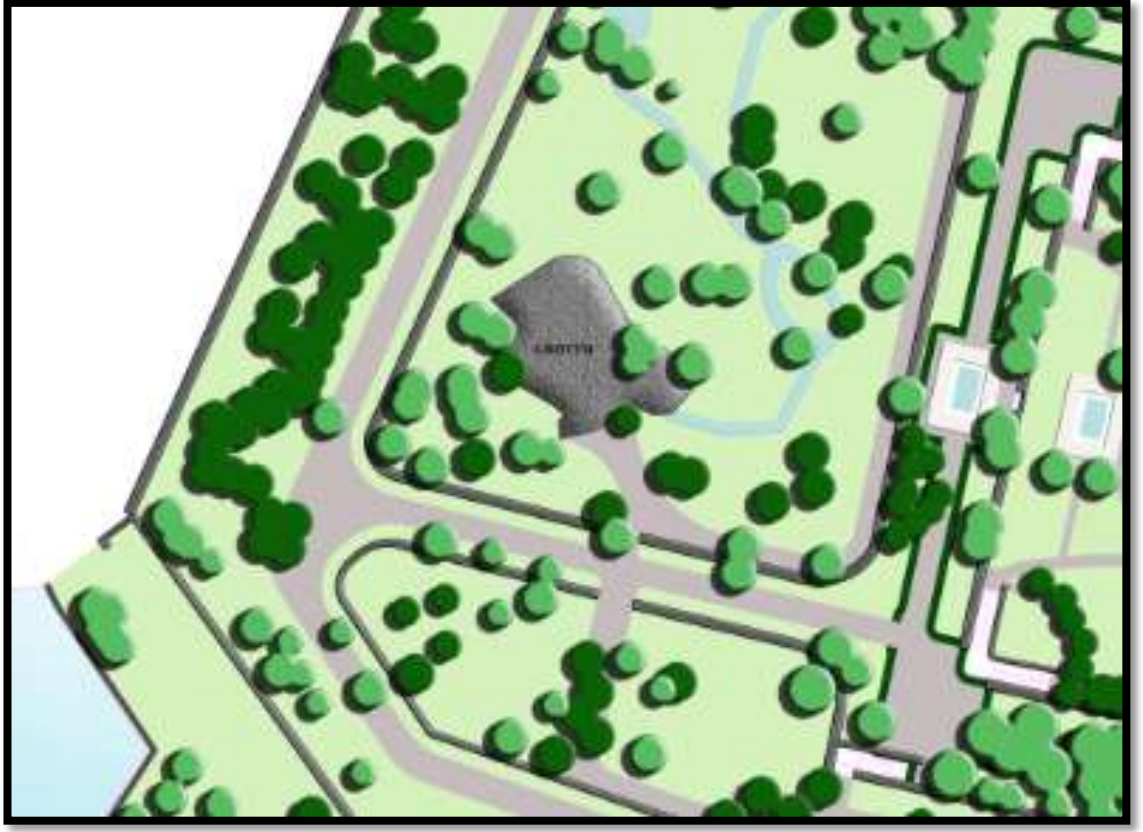
Şekil 5.11 III. set peyzaj tasarımı (Orijinal 2016)

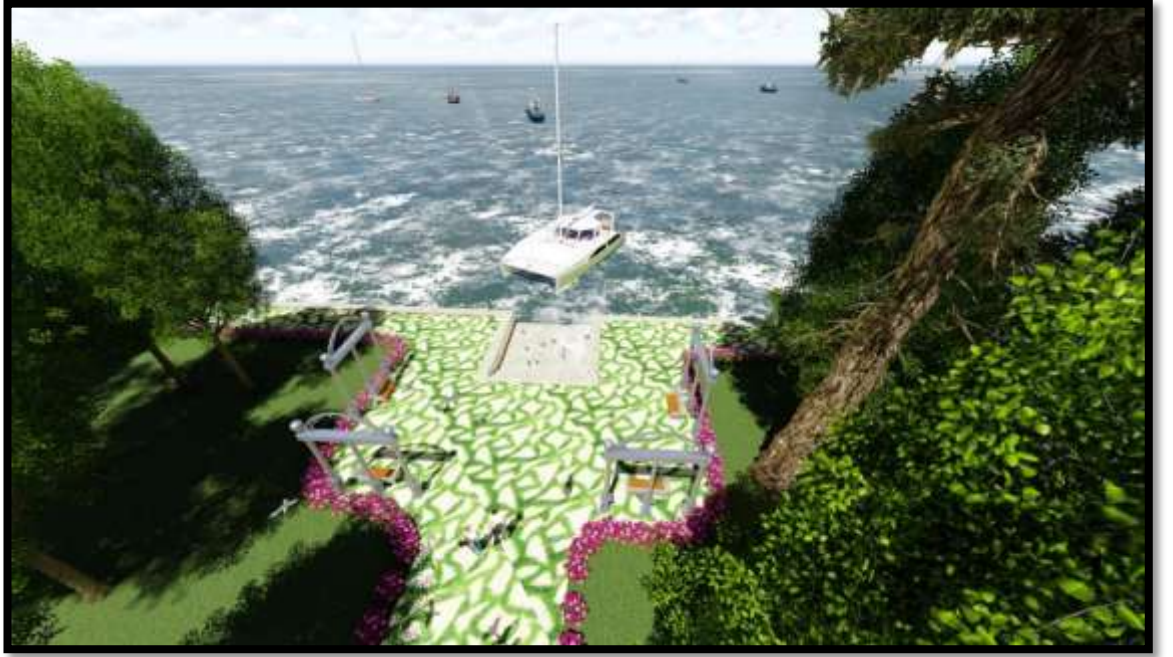
Şekil 5.14 Hünkar İskeleyi ve yakın çevresi peyzaj tasarımı (Orijinal 2016)
